**Bodzentyn, woj. świętokrzyskie, pow. kielecki, zamek**

# Sprawozdanie

**z badań archeologicznych, przeprowadzonych w 2019 r.  
w obrębie zamku biskupów krakowskich  
w Bodzentynie, pow. kielecki**

## **Sprawozdanie z badań archeologicznych, przeprowadzonych w 2019 r. w obrębie zamku biskupów krakowskich w Bodzentynie, pow. kielecki**

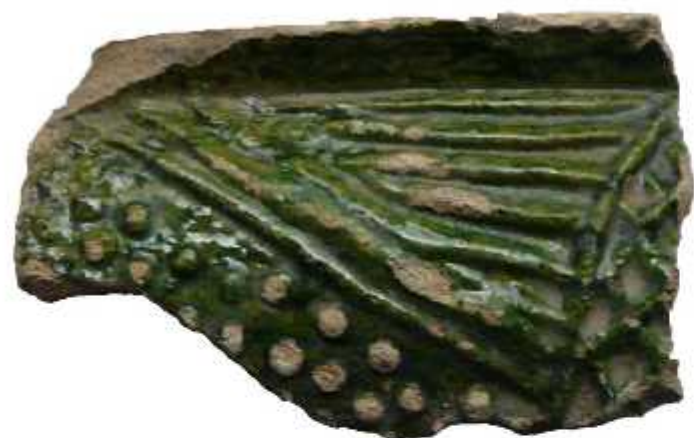
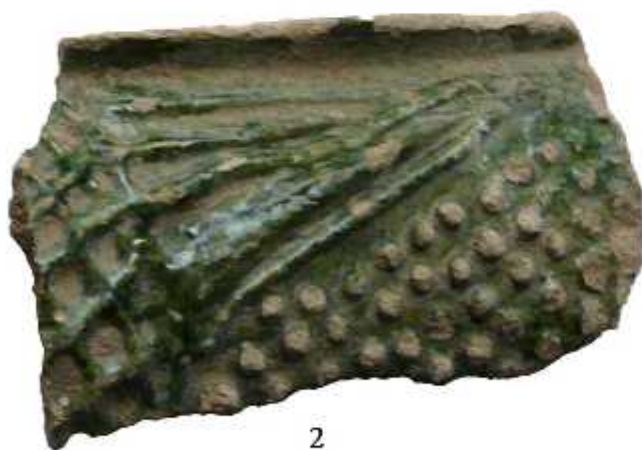
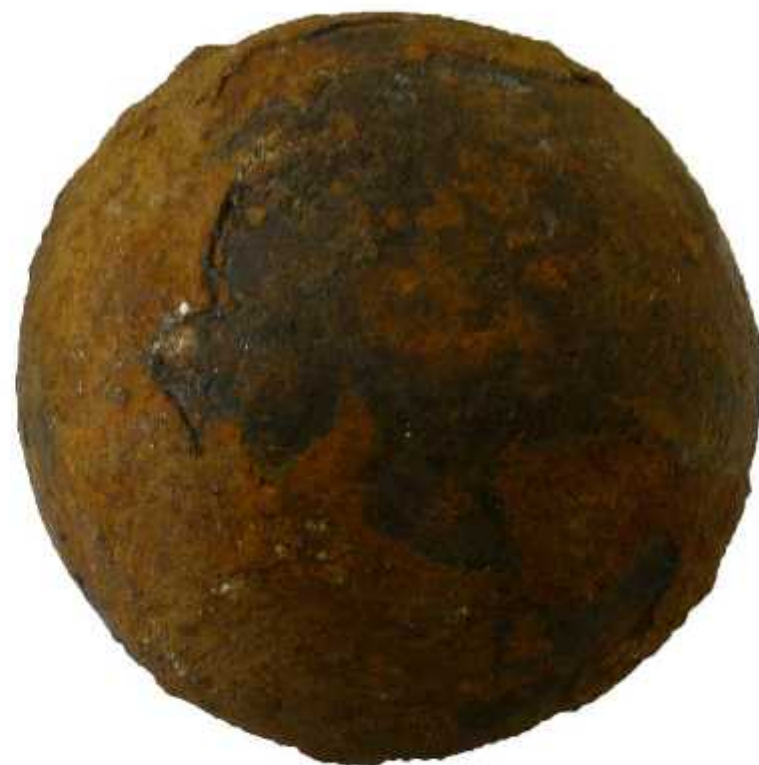
Wybrane zabytki ruchome: 1-2 kafle (W-1/2019, odc. II, w-wa 8); 3 - żelazna kula armatnia (W-2/2019, odc. I, w-wa 7)

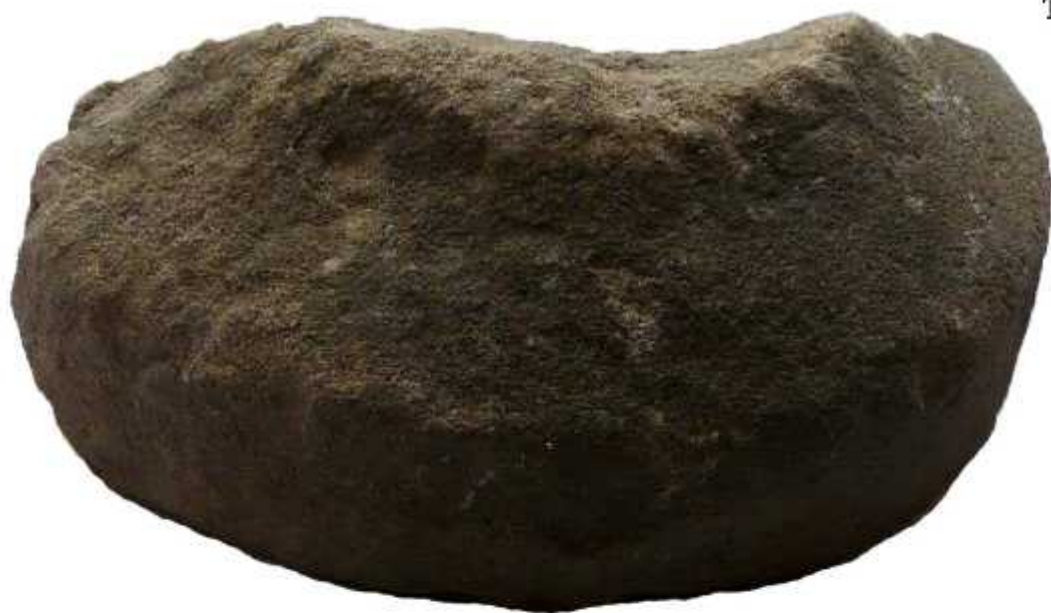
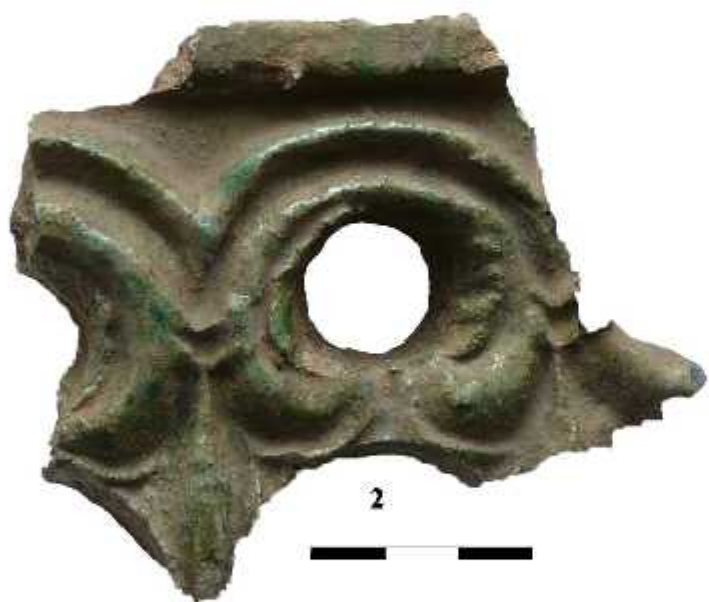
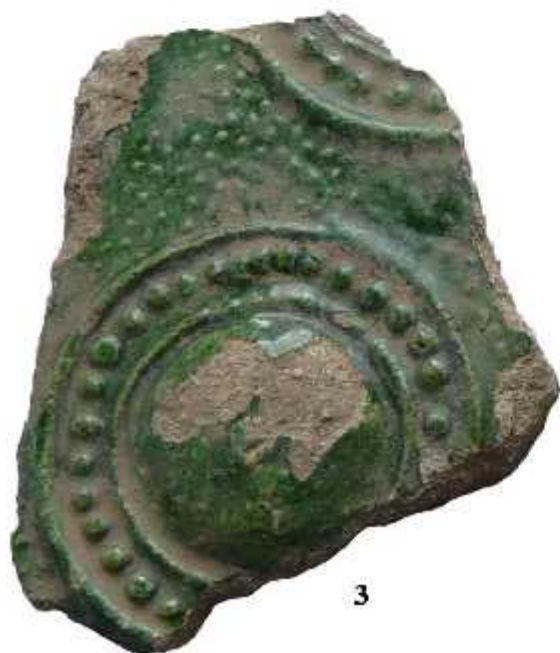
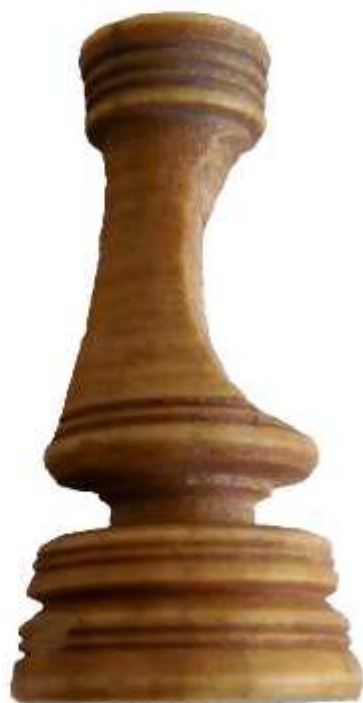
Wybrane zabytki ruchome: 1 - fragment detalu architektonicznego z piaskowca (W-3/2019, w-wa 4a); 2-3 kafle (W-1/2019, w-wa 1); 4 - rogowa bierka szachowa (W-2/2019, odc. I, hałda)

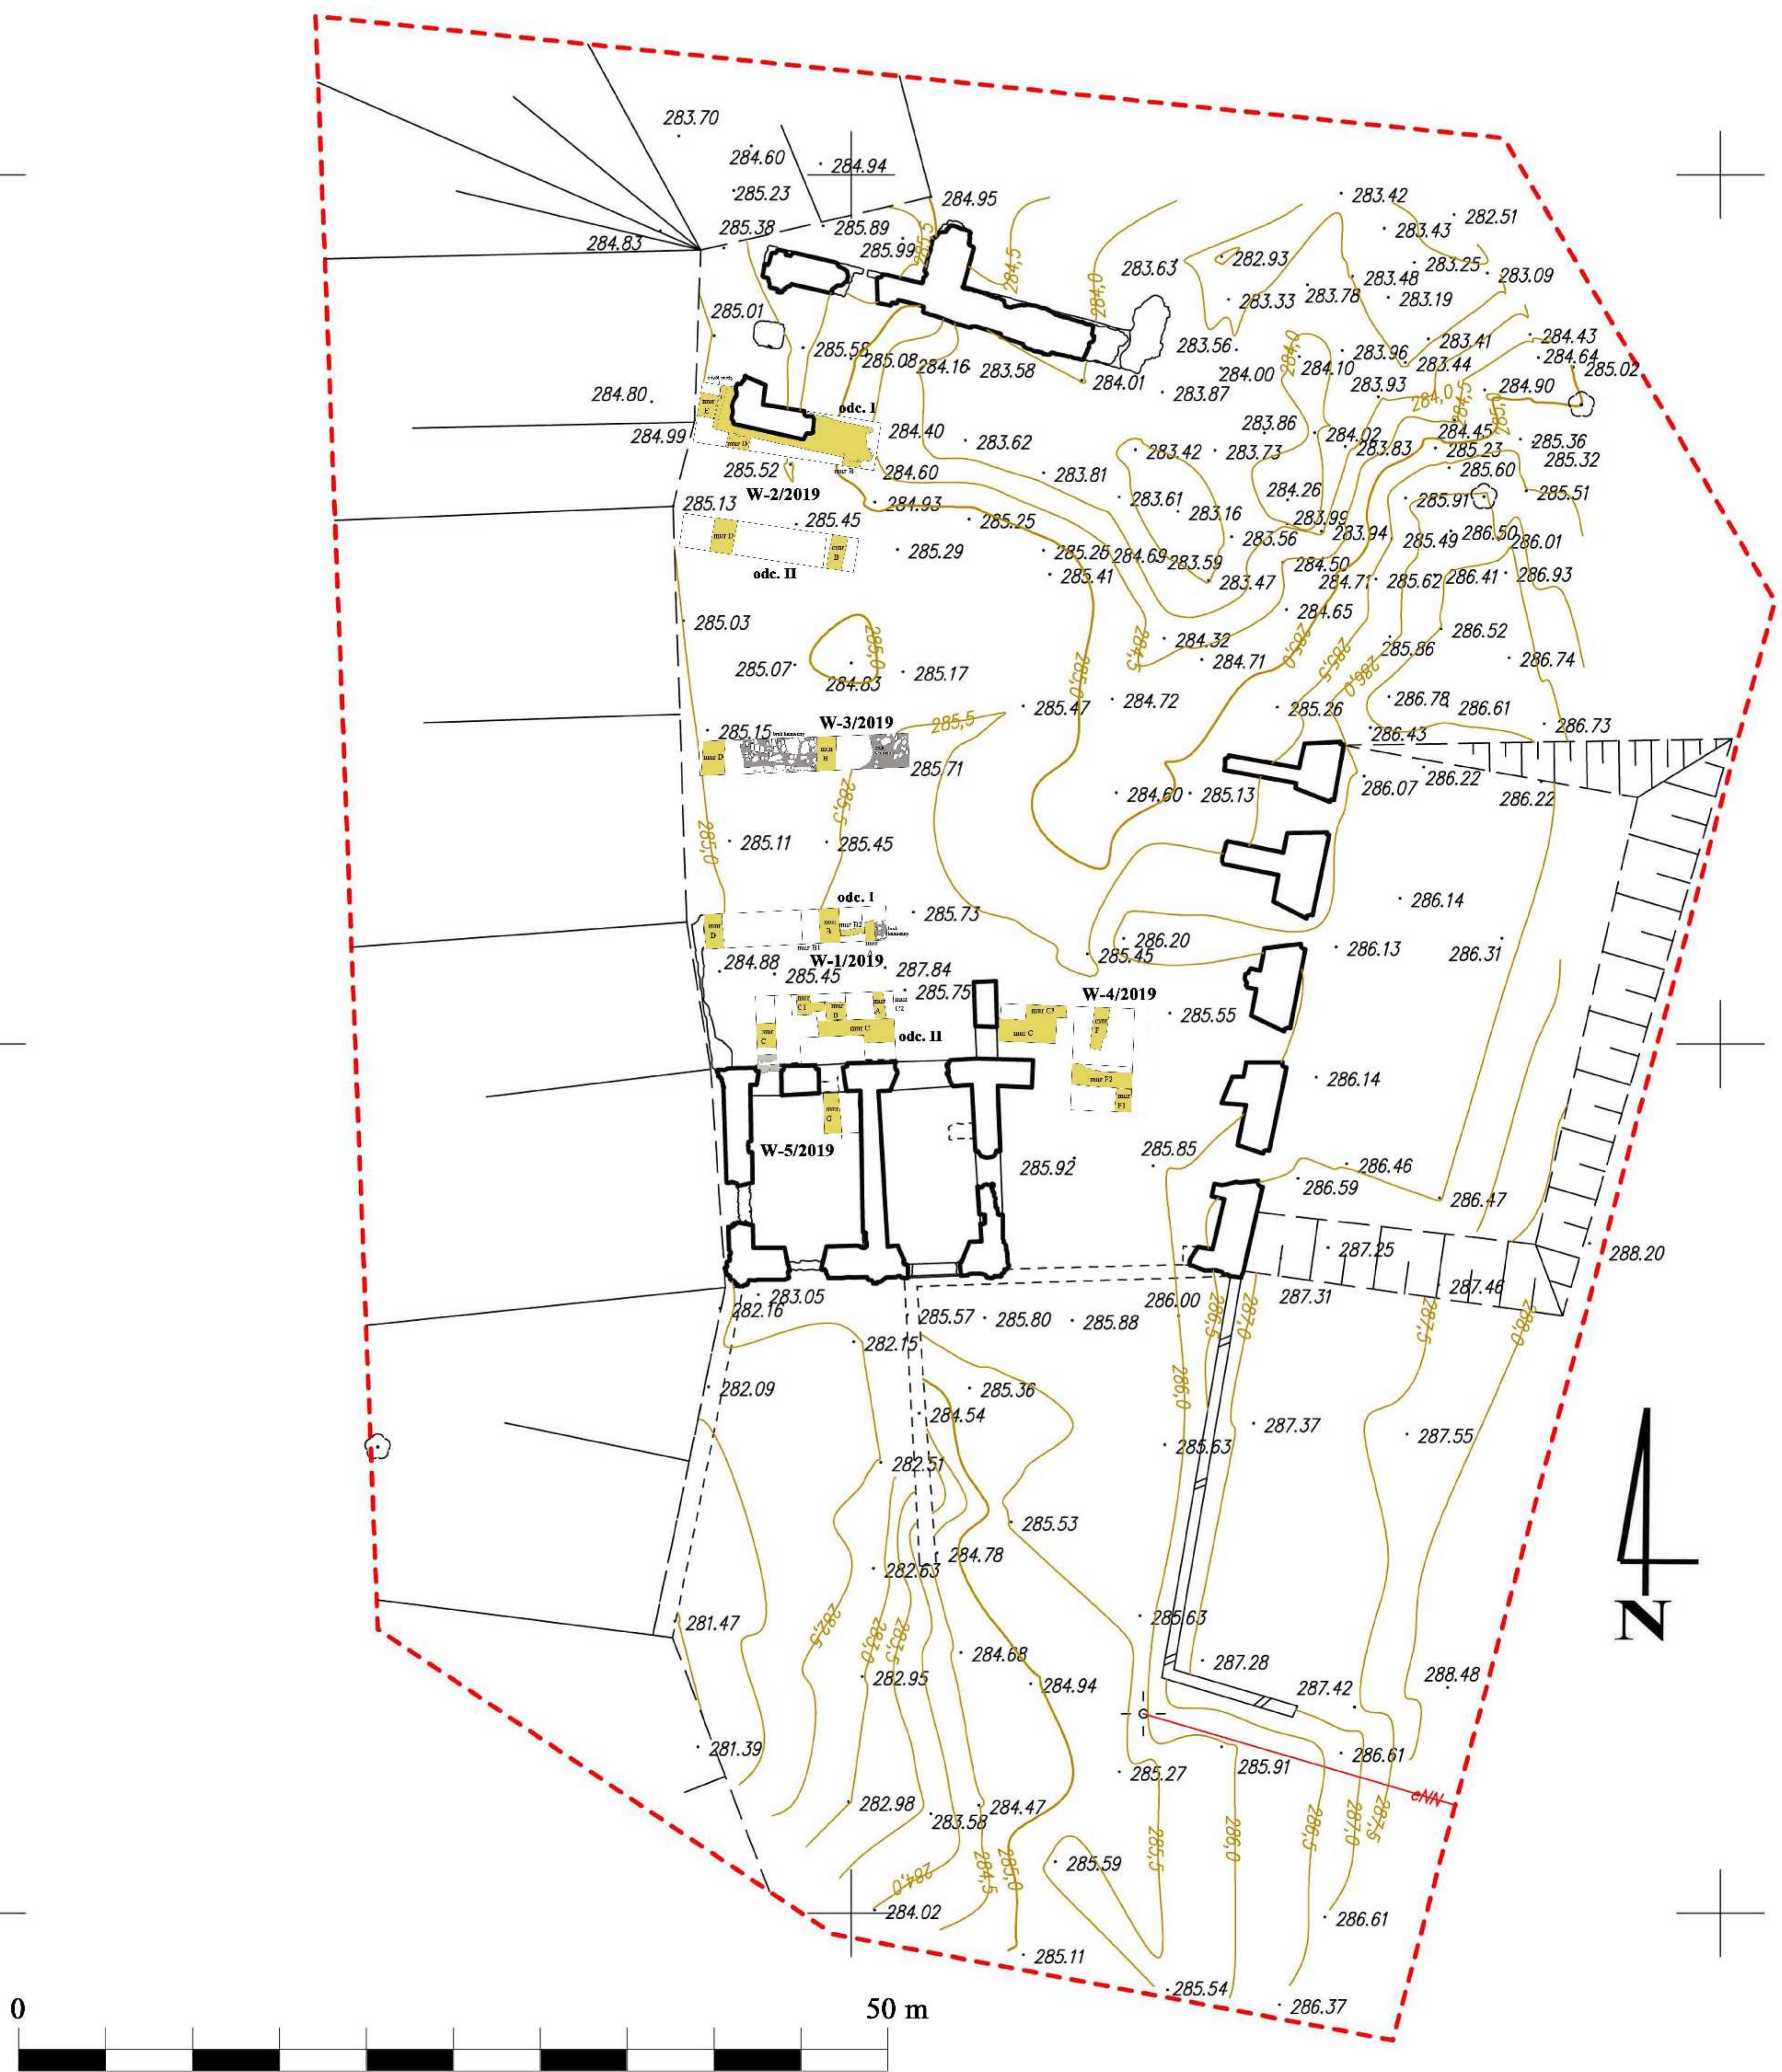
Rys. 1/2019

Plan ogólny wykopów

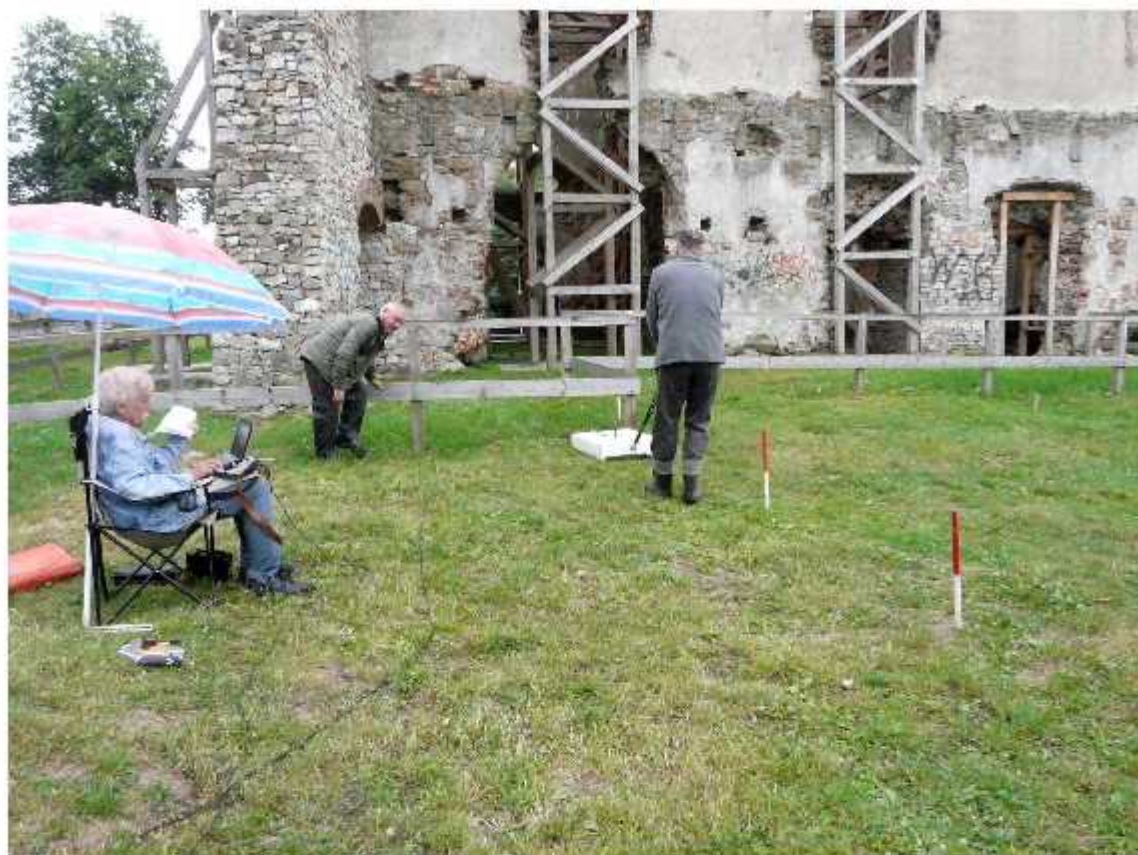
Fot. 1. Bodzentyn, zamek, teren pałacu biskupów krakowskich. Badania georadarowe na terenie dziedzińca pałacowego.

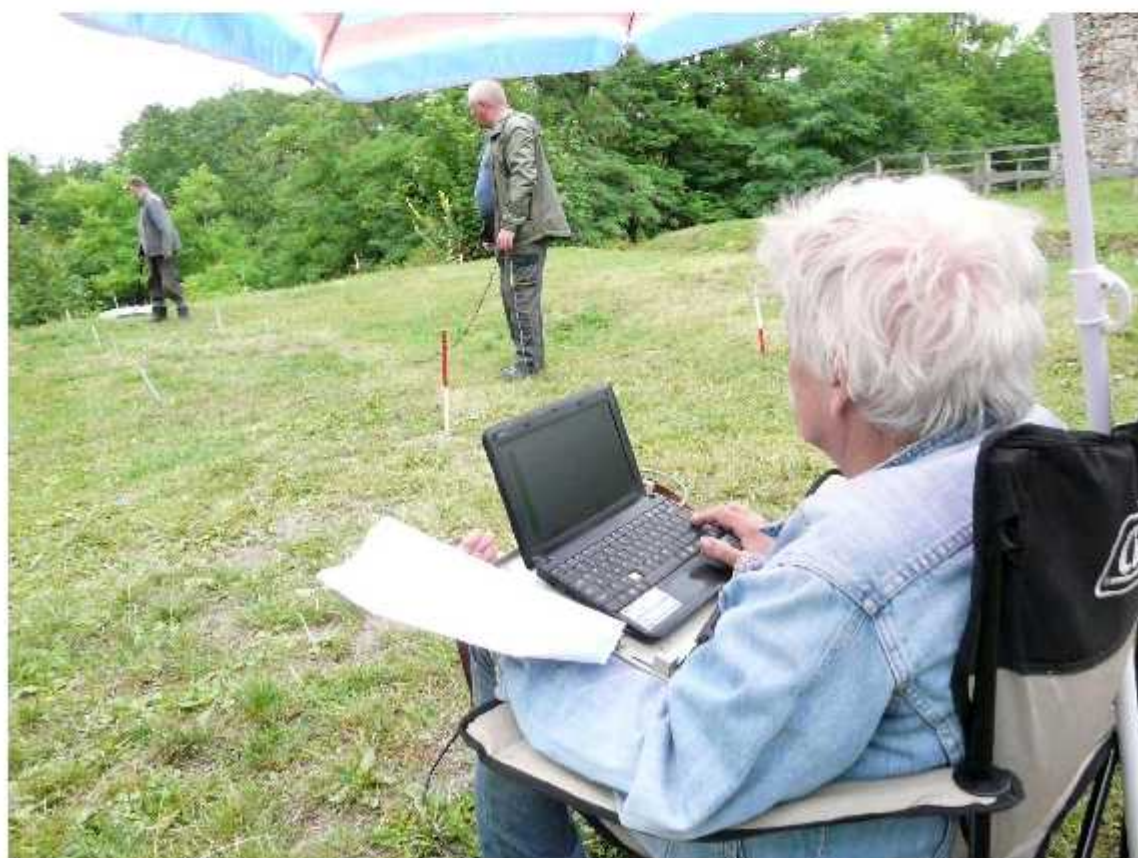
Fot. 2. Bodzentyn, zamek, teren pałacu biskupów krakowskich. Badania georadarowe na terenie dziedzińca pałacowego.

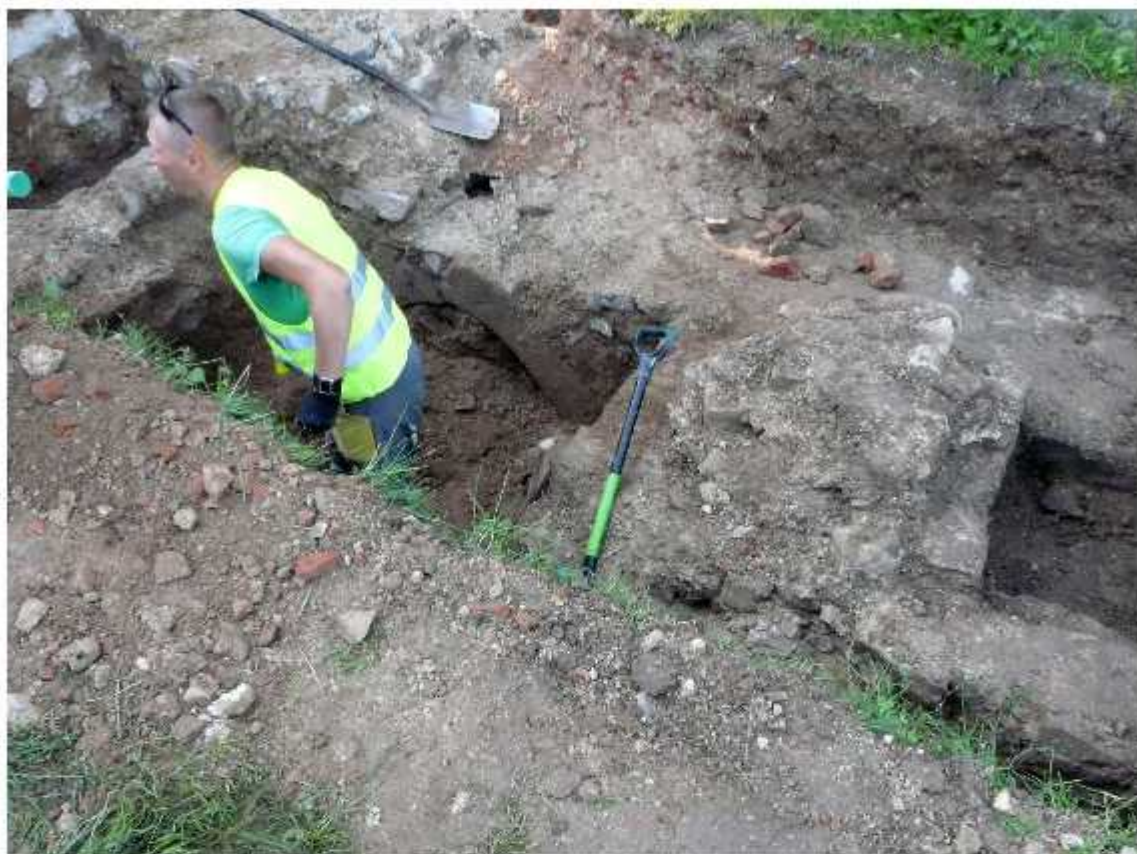
Fot. 3. Bodzentyn, zamck, teren pałacu biskupów krakowskich. Wykop 1/2019, odc. II; część środkowa. Piwnica z wtórnie osadzonym portalem kamiennym w trakcie eksploracji.

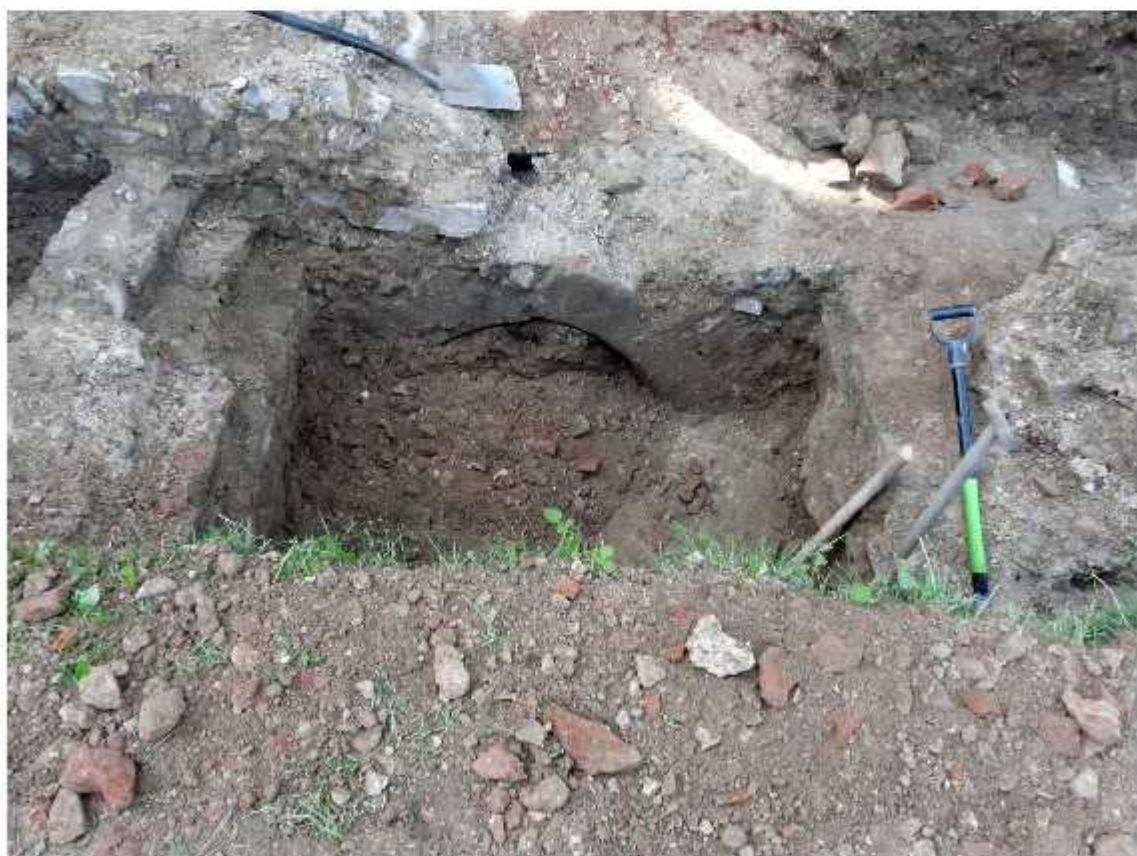
Fot. 4. Bodzentyn, zamck, teren pałacu biskupów krakowskich. Wykop 1/2019, odc. II; część środkowa. Piwnica z wtórnie osadzonym portalem kamiennym w trakcie eksploracji. Widok od N.

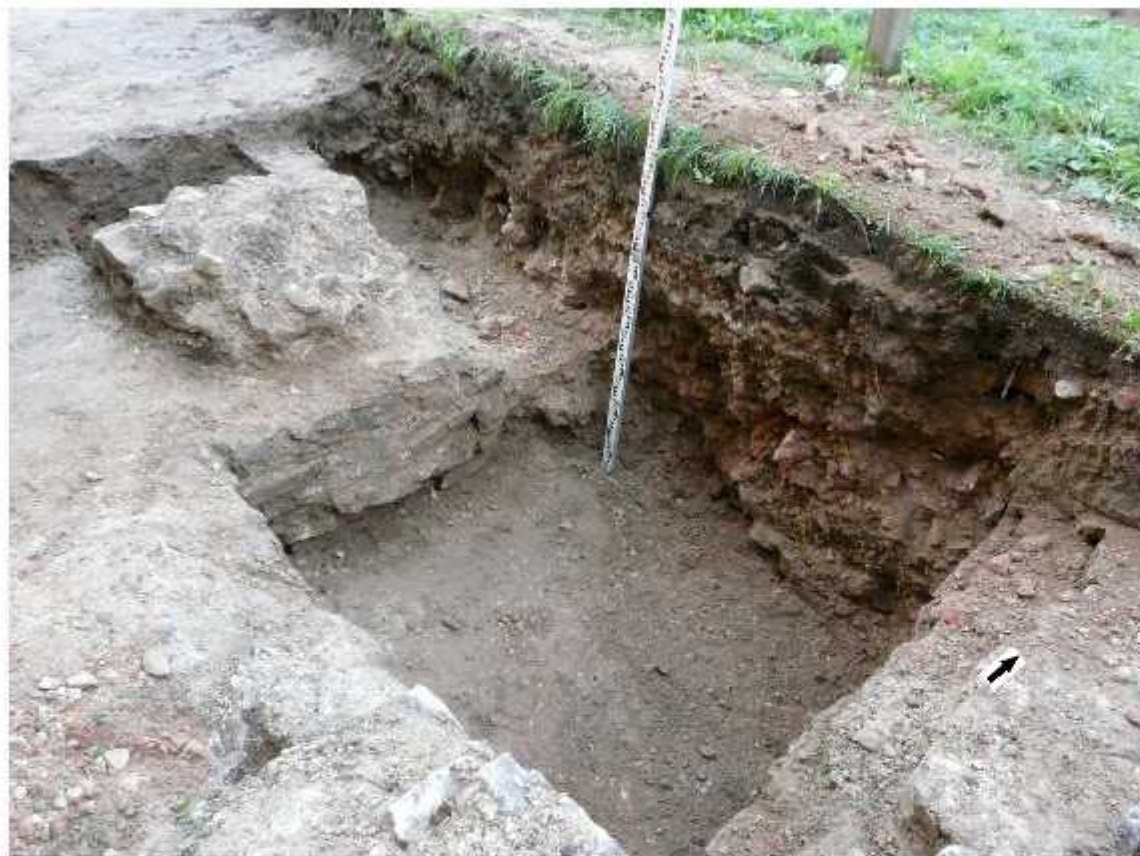
Fot. 5. Bodzentyn, zamck, teren pałacu biskupów krakowskich. Wykop 1/2019, odc. II; część środkowa. Profil N piwnicy z wtórnie osadzonym portalem kamiennym w trakcie eksploracji. Widok od SE.

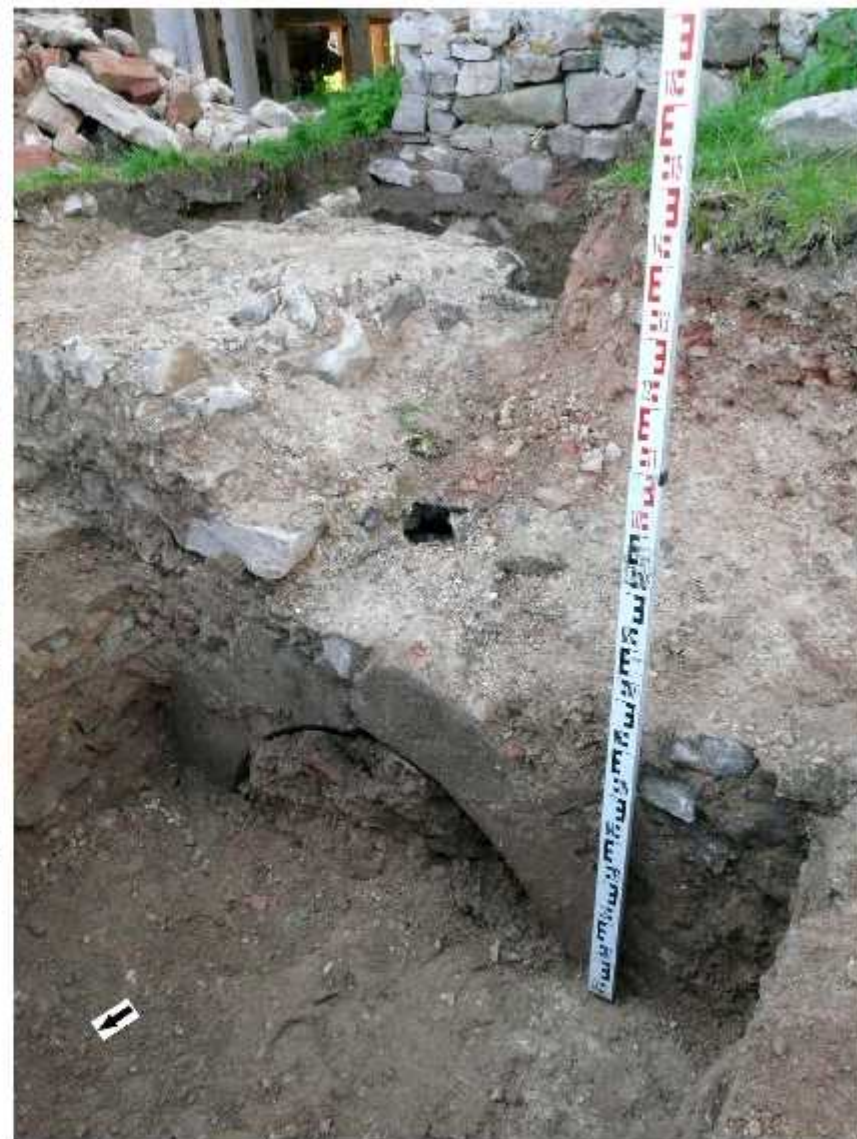
Fot. 6. Bodzentyn, zamck, teren pałacu biskupów krakowskich. Wykop 1/2019, odc. II; część środkowa. Mur C z wtórnie osadzonym portalem kamiennym w trakcie eksploracji. Widok od NW.

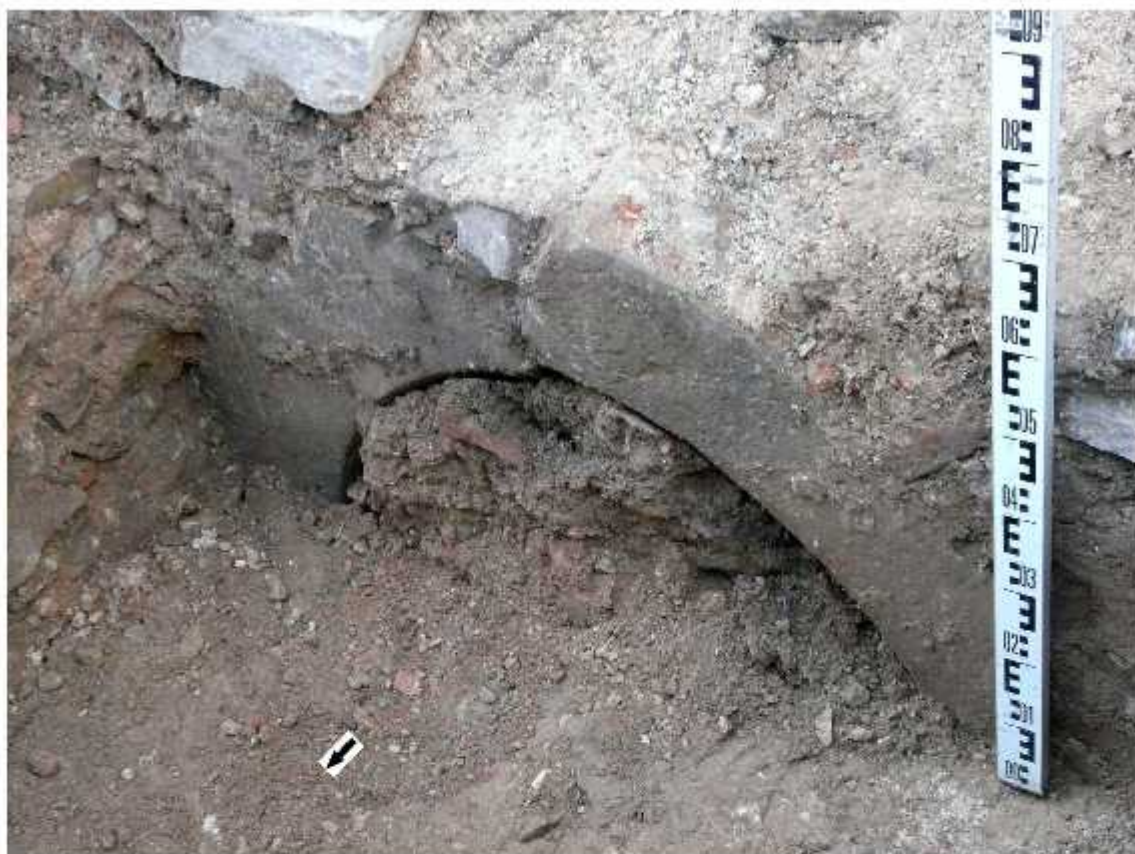
Fot. 7. Bodzentyn, zamek, teren pałacu biskupów krakowskich. Wykop 1/2019, odc. II; część środkowa. Portal kamienny wtórnie osadzony w murze C w trakcie eksploracji. Widok od NW.

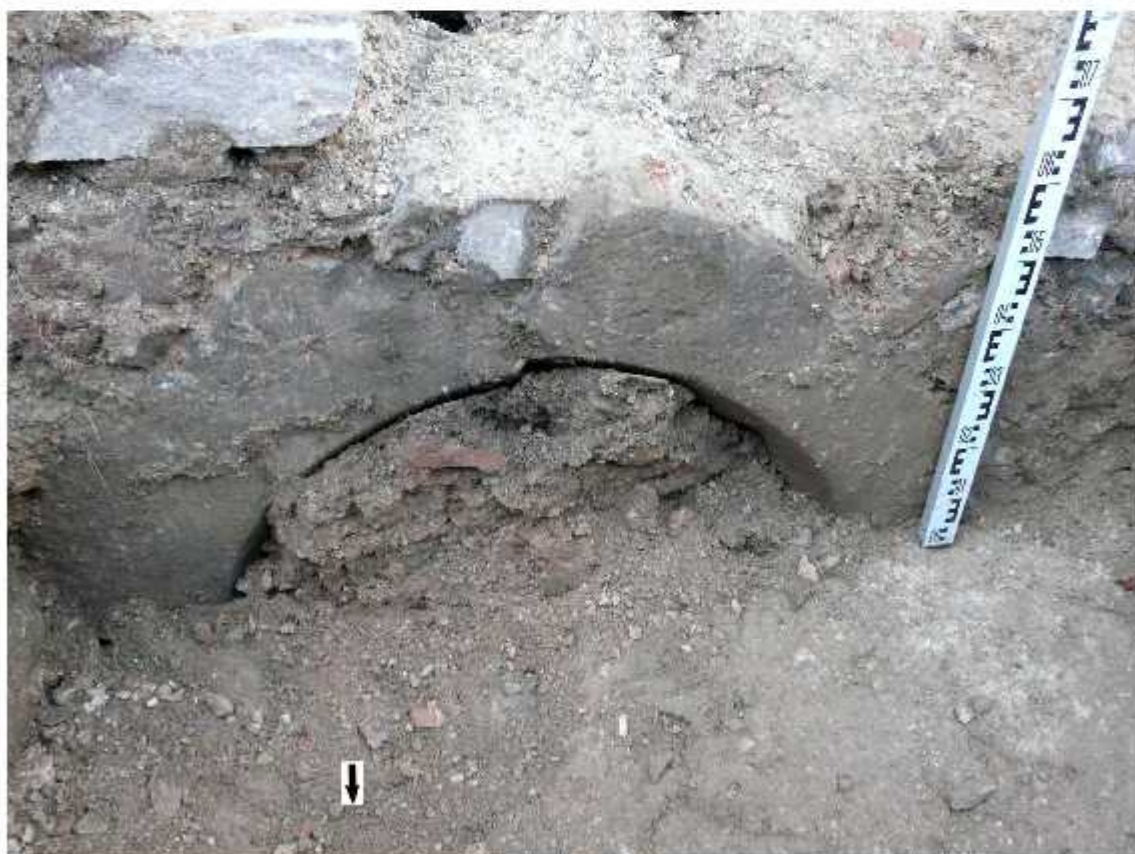
Fot. 8. Bodzentyn, zamek, teren pałacu biskupów krakowskich. Wykop 1/2019, odc. II; część środkowa. Portal kamienny wtórnie osadzony w murze C w trakcie eksploracji. Widok od NE.

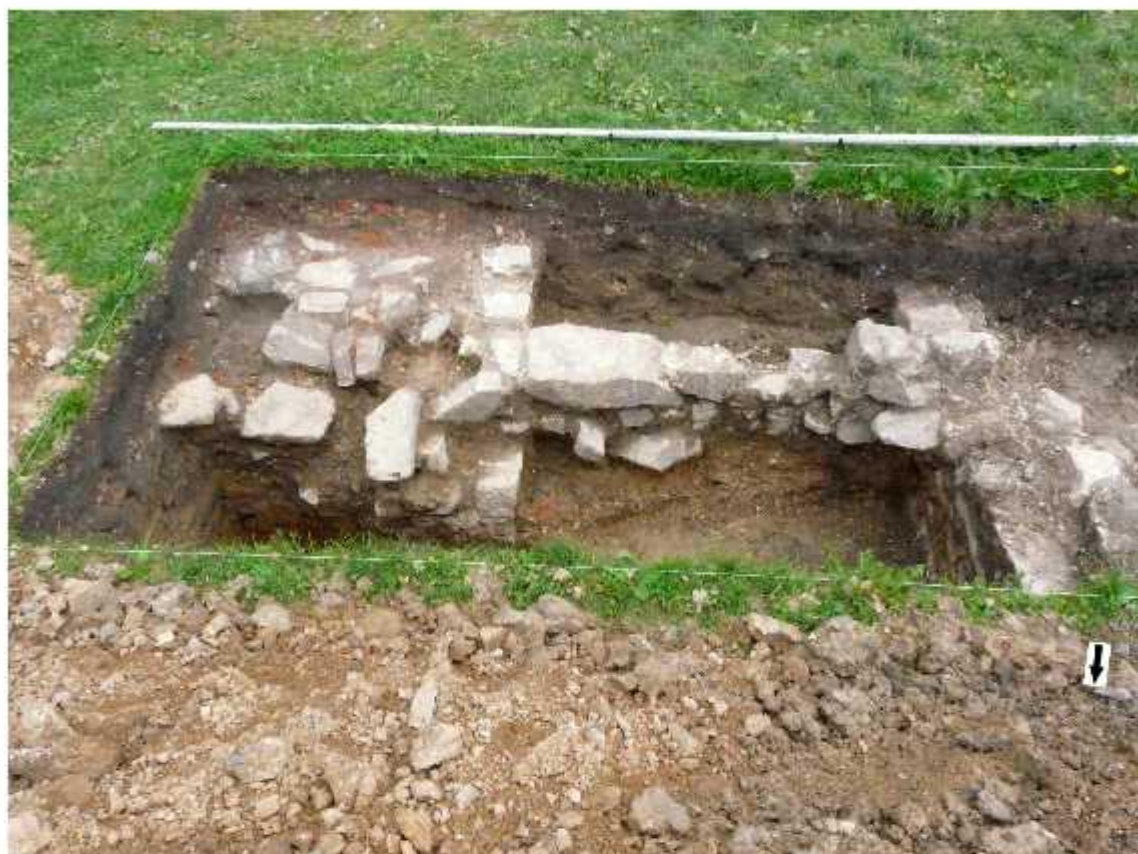
Fot. 9. Bodzentyn, zamek, teren pałacu biskupów krakowskich. Wykop 1/2019, odc. I; część wschodnia. Północny kraniec piwnicy z murami A, B2 i C w trakcie eksploracji. W narożu fragment bruku kamiennego z XVII-XVIII w. Widok od N.

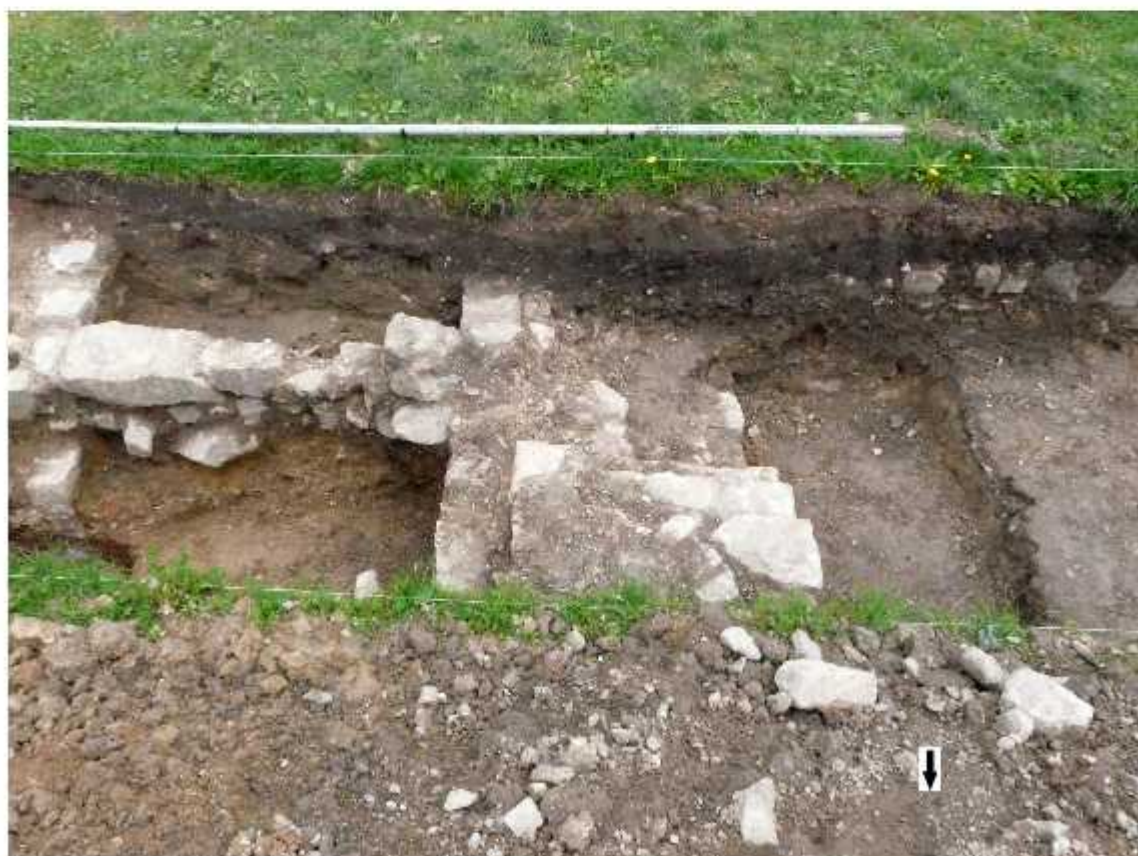
Fot. 10. Bodzentyn, zamek, teren pałacu biskupów krakowskich. Wykop 1/2019, odc. I; część wschodnia i środkowa. Północny kraniec piwnicy z murami A, B2 i C w trakcie eksploracji. Widok od N.

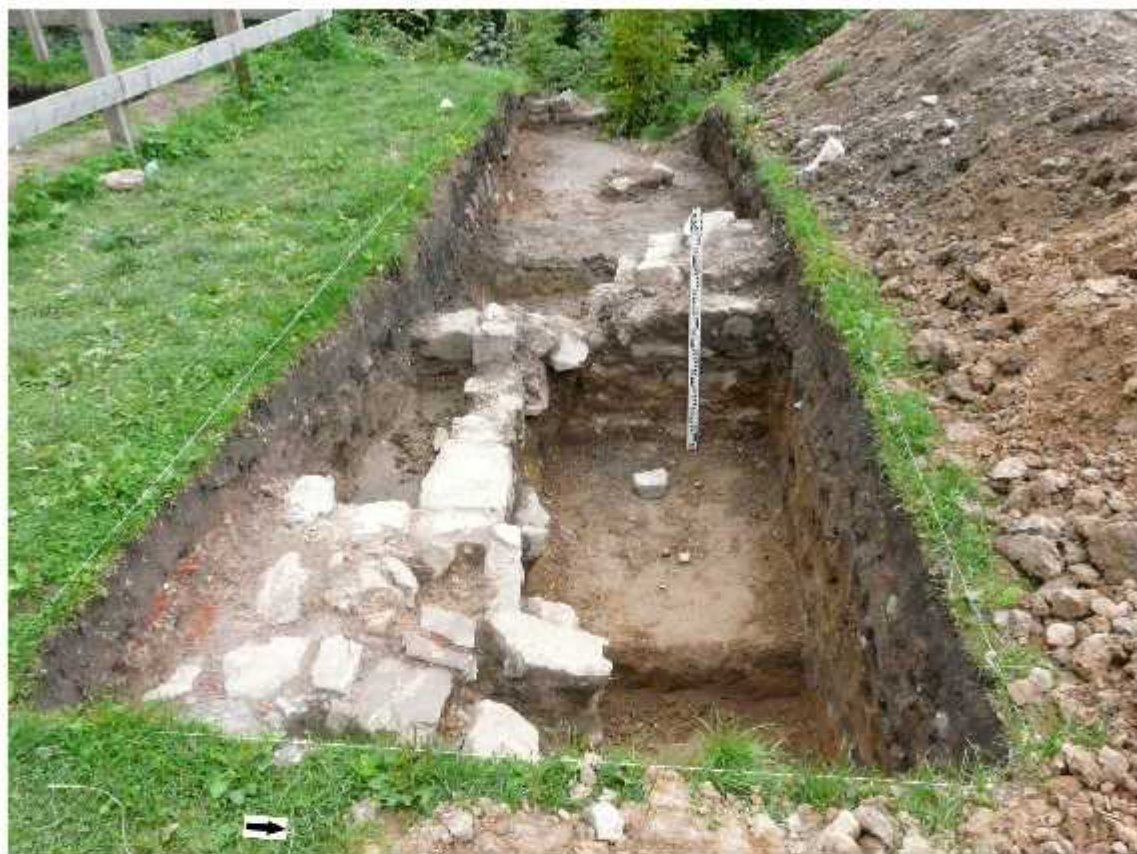
Fot. 11. Bodzentyn, zamek, teren pałacu biskupów krakowskich. Wykop 1/2019, odc. I. Widok ogólny od N w trakcie eksploracji.

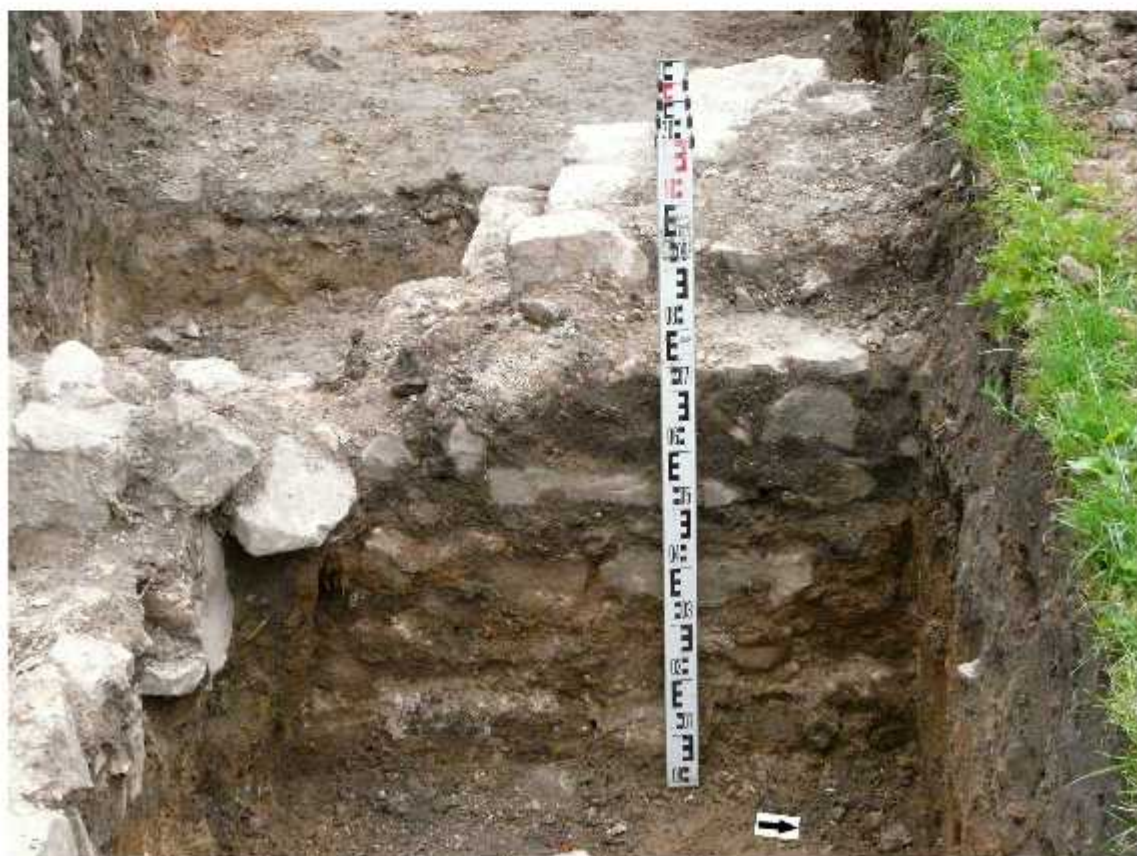
Fot. 12. Bodzentyn, zamek, teren pałacu biskupów krakowskich. Wykop 1/2019, odc. I, część środkowa. Mur C w trakcie eksploracji. Widok od E.

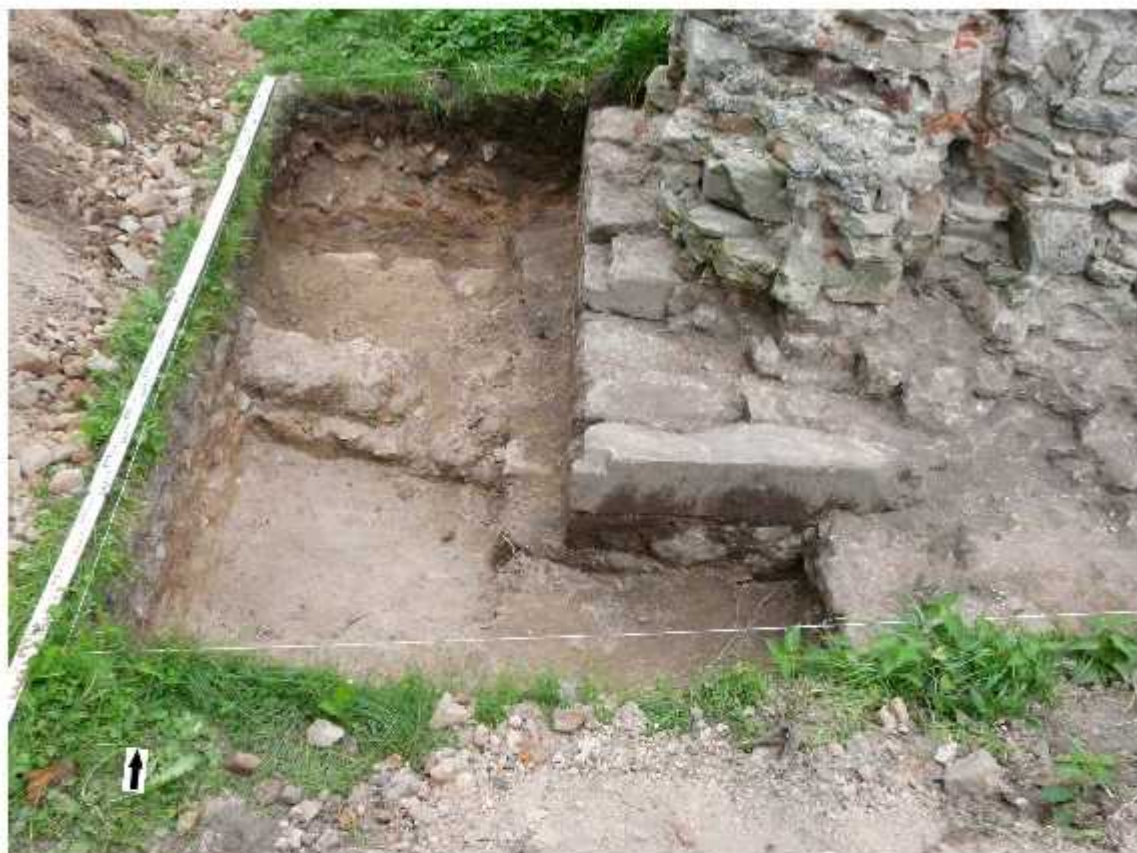
Fot. 13. Bodzentyn, zamek, teren pałacu biskupów krakowskich. Wykop 2/2019, odc. I, część zachodnia w trakcie eksploracji. Widok od S.

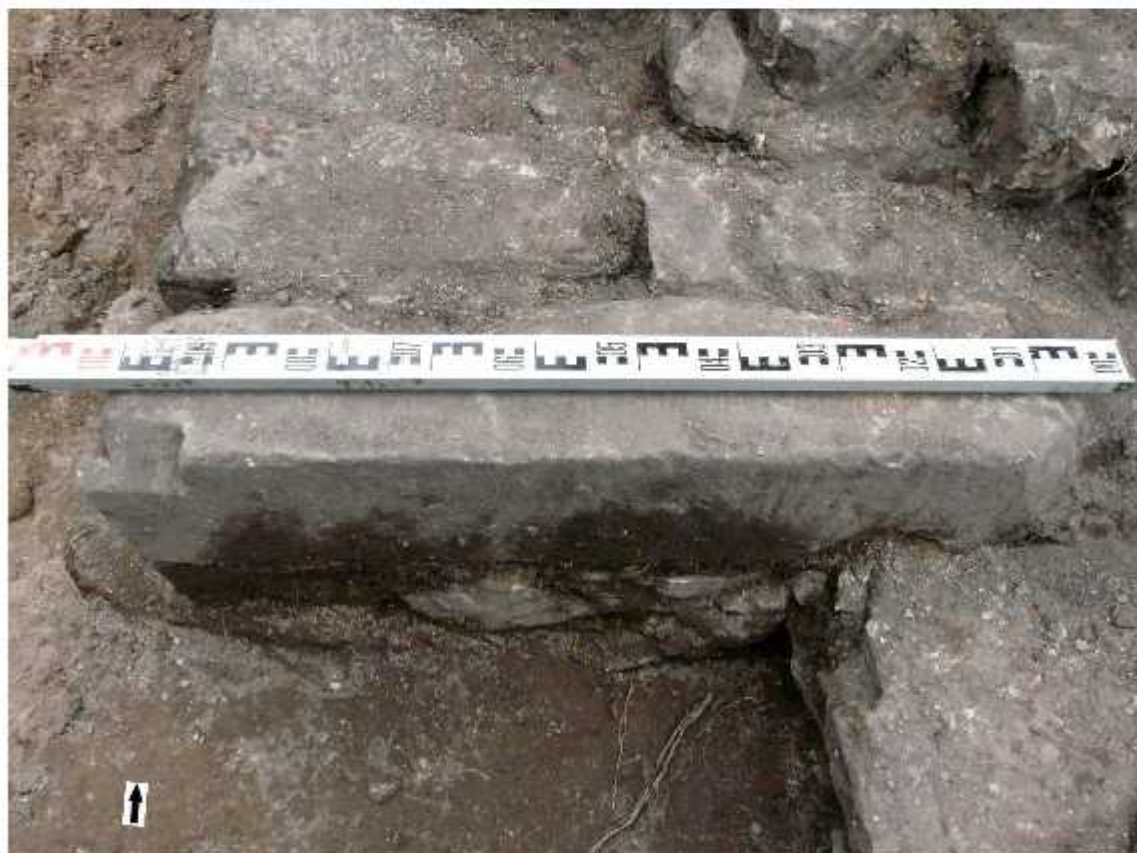
Fot. 14. Bodzentyn, zamek, teren pałacu biskupów krakowskich. Wykop 2/2019, odc. I, część zachodnia w trakcie eksploracji. Fragment detalu z piaskowca wtórnie użytego do wyrównania cokołu naroża SW skrzydła N pałacu. Widok od S.

Stwierdzono, że w związku z budową skrzydła północnego (w ciągu drugiej połowy XVII w.) wyrównano ubytki cokołu pod naroże SW tego budynku, kładąc warstwę dużych obciosanych kamieni w przybliżeniu prostopadłościennych oraz używając fragmentu starszego detalu z szarego piaskowca (fragment obramienia okna lub drzwi o długości 100 i szerokości średniej 25 cm, być może pochodzący z rozebranej wieży). Cokół tworzy odsadzkę o szerokości 30 cm od strony zachodniej i około 50 cm od strony południowej.

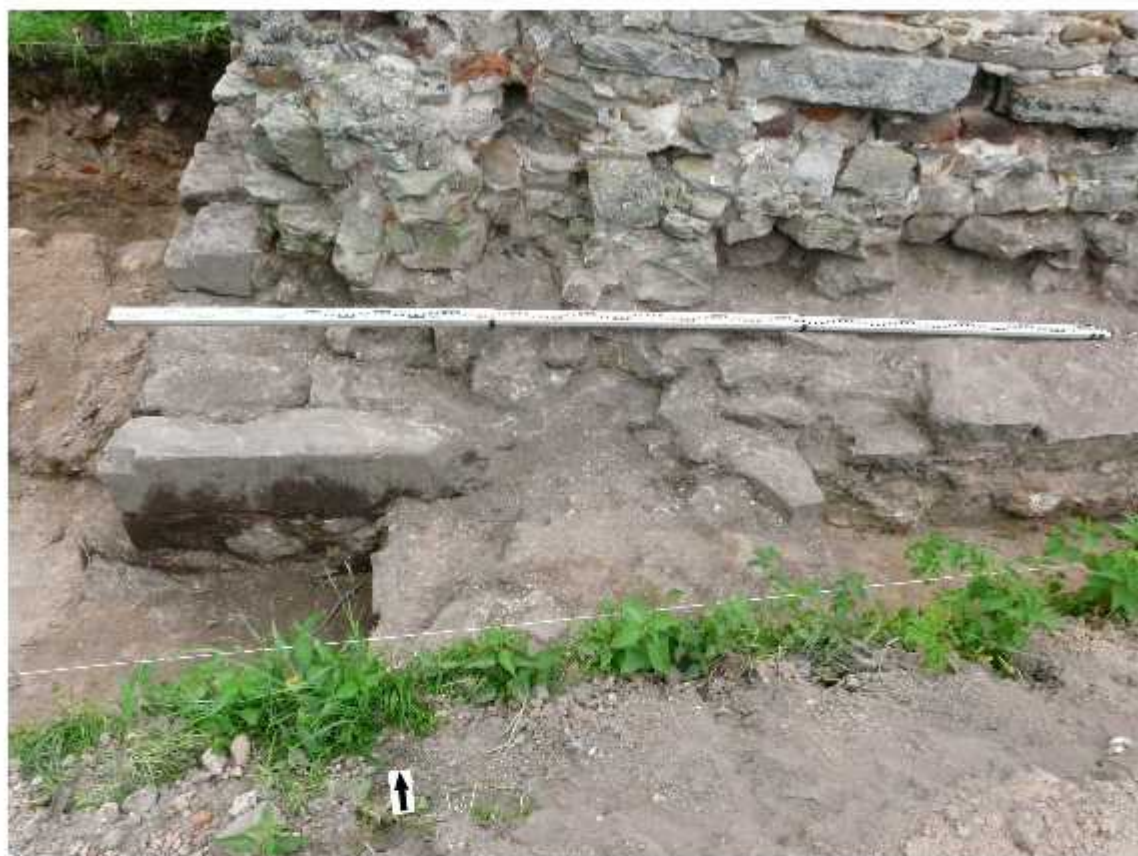
Fot. 15. Bodzentyn, zamek, teren pałacu biskupów krakowskich. Wykop 2/2019, odc. I, część zachodnia w trakcie eksploracji. Narożc SW skrzydła N pałacu oraz północny krańc muru D. Widok od S.

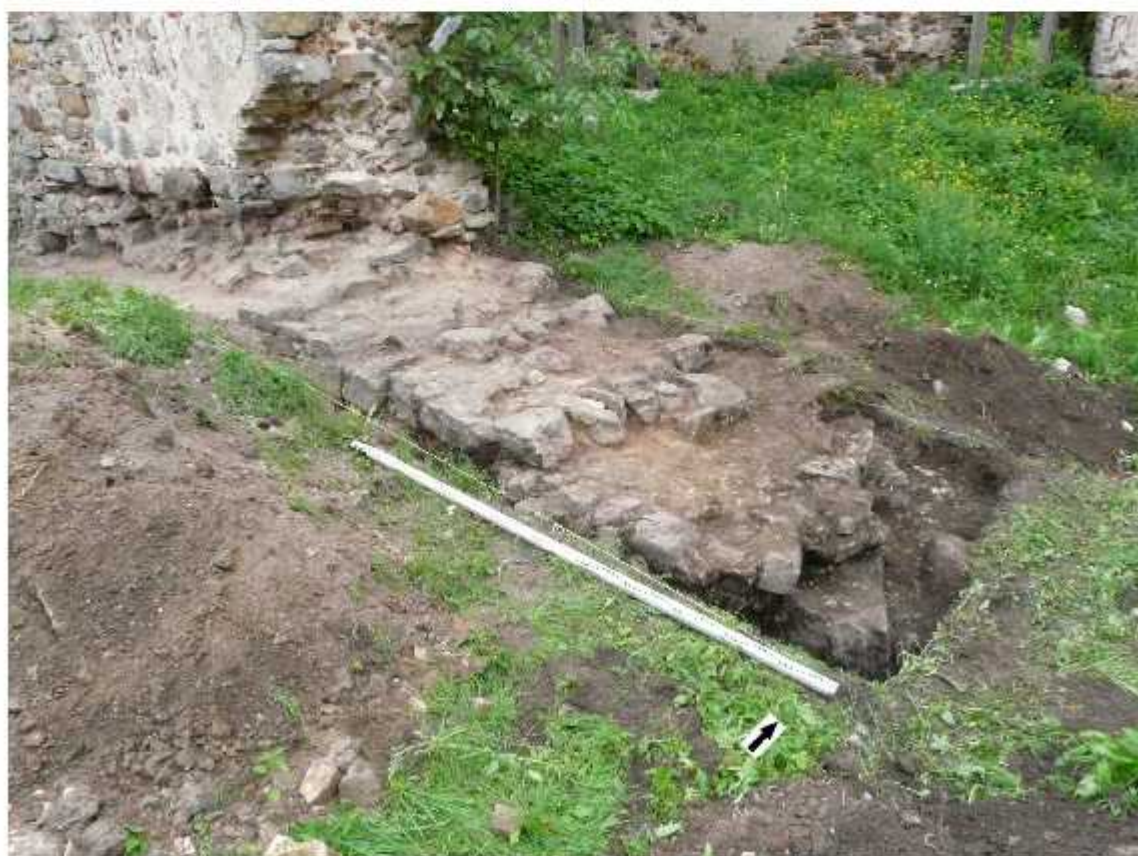
Fot. 16. Bodzentyn, zamek, teren pałacu biskupów krakowskich. Wykop 2/2019, odc. I, część wschodnia w trakcie eksploracji. Narożc SE średniowiecznej wieży w obrębie cokołu ściany S skrzydła N pałacu. Widok od SE.
