**Bodzentyn, woj. świętokrzyskie, pow. kielecki, zamek**

# Sprawozdanie

**z badań archeologicznych, przeprowadzonych w 2019 r.  
w obrębie zamku biskupów krakowskich  
w Bodzentynie, pow. kielecki**

## **Sprawozdanie z badań archeologicznych, przeprowadzonych w 2019 r. w obrębie zamku biskupów krakowskich w Bodzentynie, pow. kielecki**

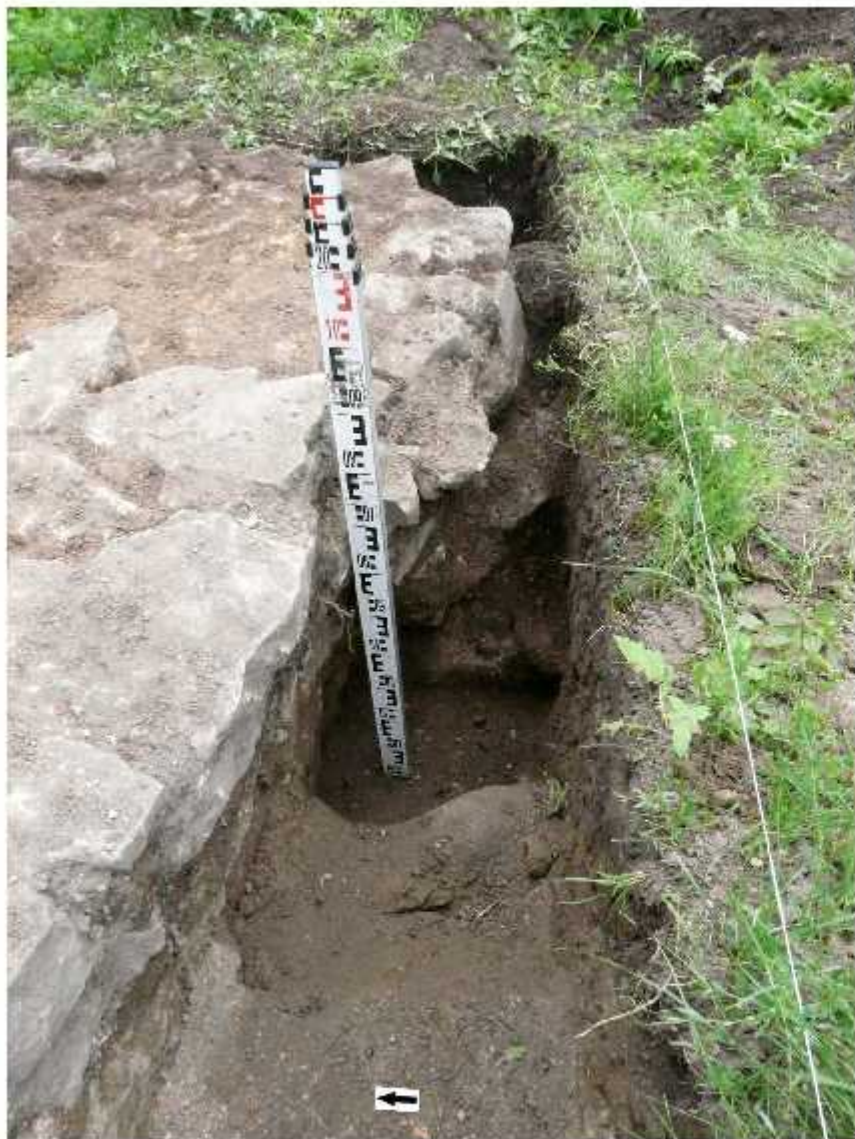
Fot. 17. Bodzentyn, zamek, teren pałacu biskupów krakowskich. Wykop 2/2019, odc. 1, część wschodnia w trakcie eksploracji. Naroże SE średniowiecznej wieży w obrębie cokołu ściany S skrzydła N pałacu oraz północny kraniec muru B. Widok od W.

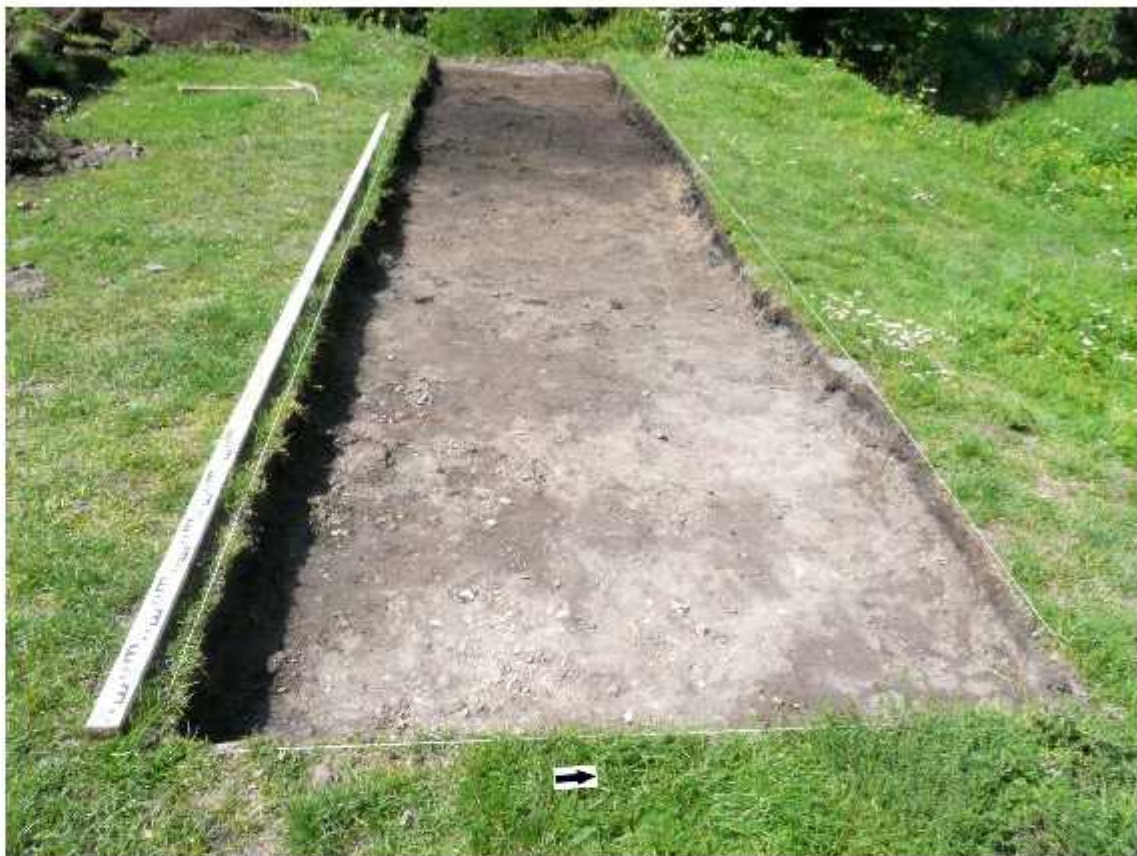
Fot. 18. Bodzentyn, zamek, teren pałacu biskupów krakowskich. Wykop 3/2019 w trakcie eksploracji (po zdjęciu warstwy współczesnej próchnicy). Widok od E.

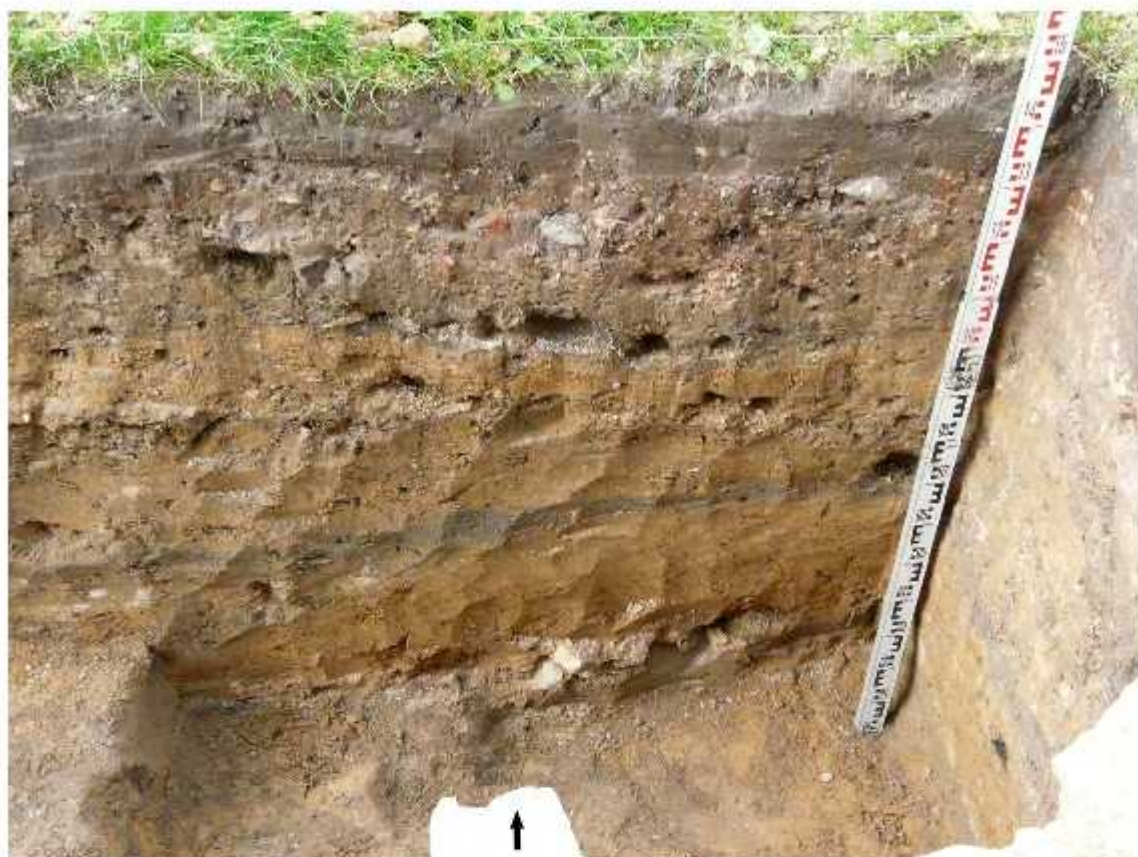
Fot. 19. Bodzentyn, zamek, teren pałacu biskupów krakowskich. Wykop 1/2019, odcinek I, Profil N części wschodniej w trakcie eksploracji. Widok od S.

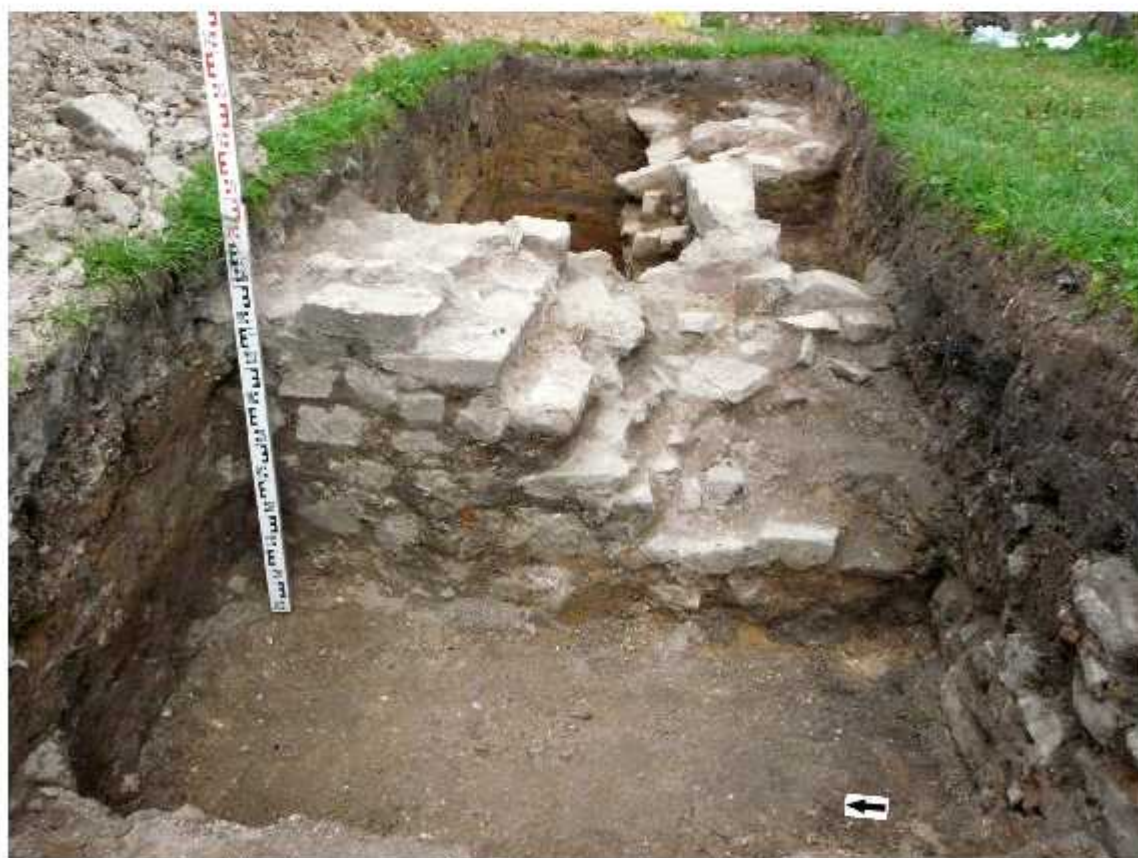
Fot. 20. Bodzentyn, zamek, teren pałacu biskupów krakowskich. Wykop 1/2019, odcinek I, część środkowa. Mur B w trakcie eksploracji. Widok od W.

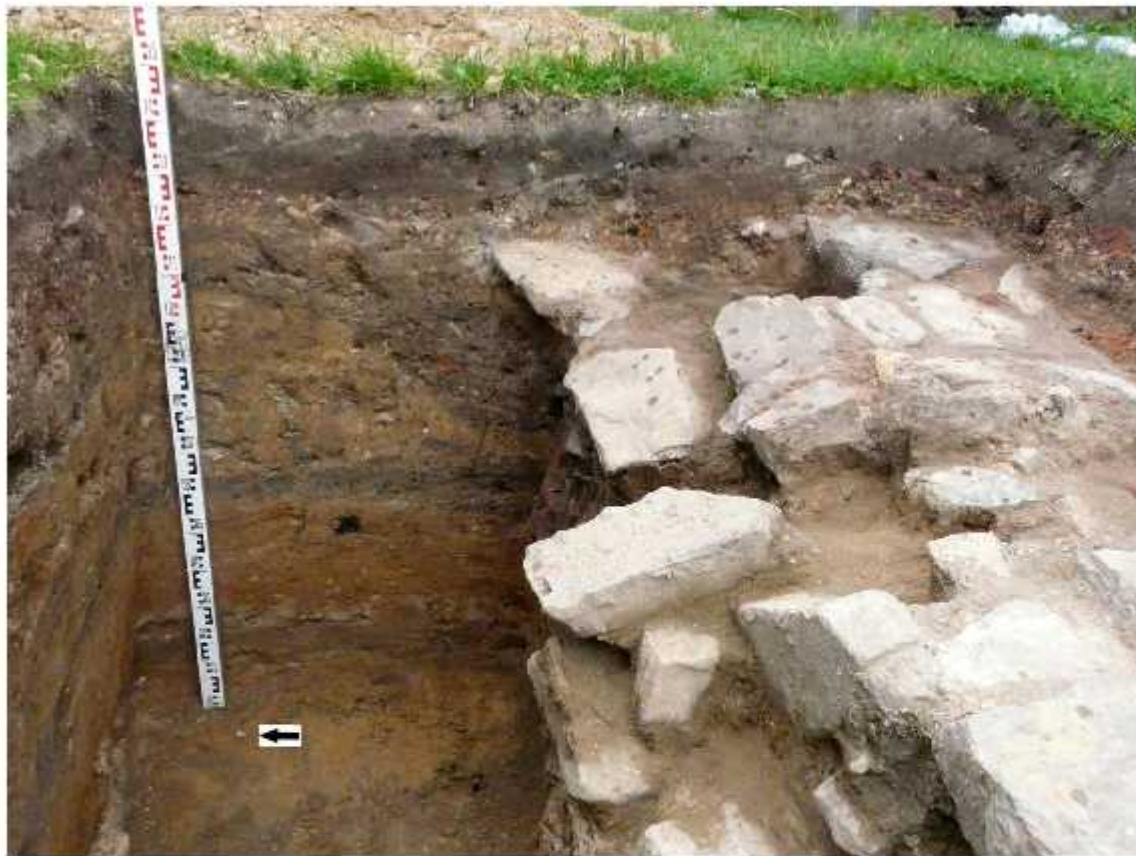
Fot. 21. Bodzentyn, zamek, teren pałacu biskupów krakowskich. Wykop 1/2019, odcinek I. Profil E części wschodniej w trakcie eksploracji. Widok od W.

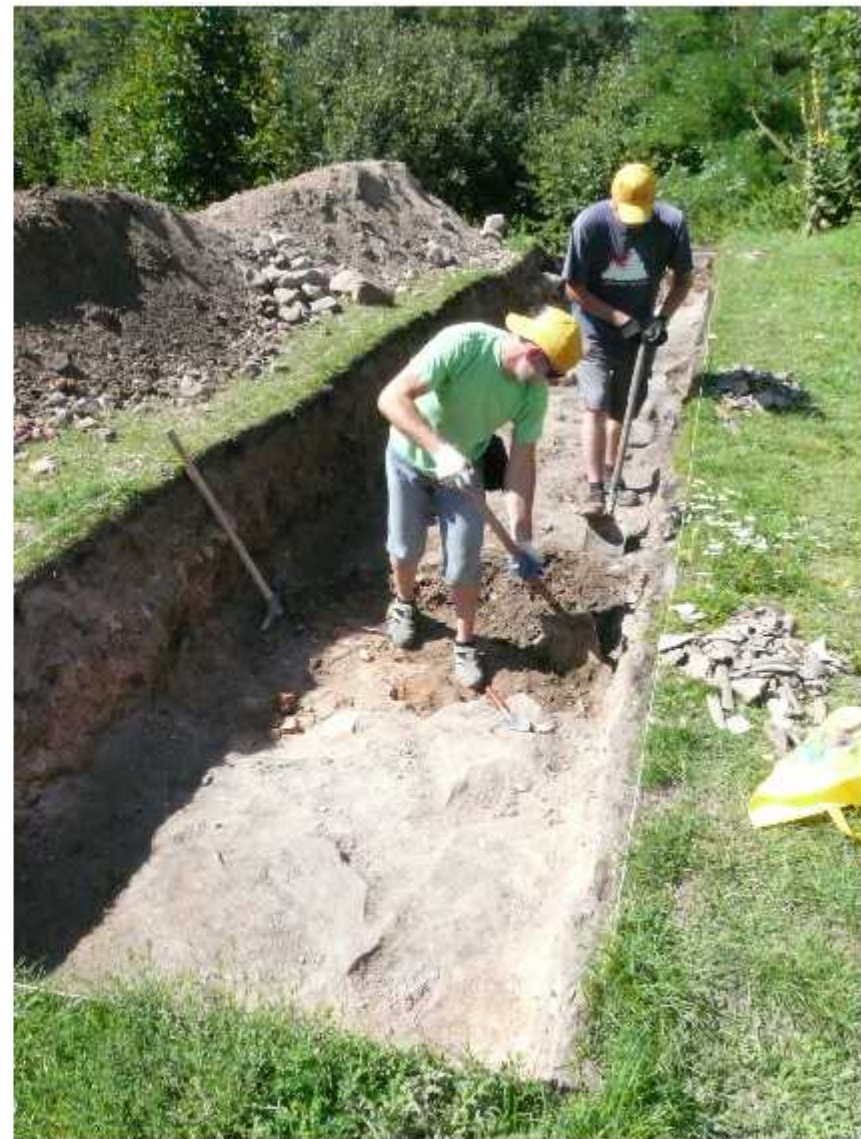
Fot. 22. Bodzentyn, zamek, teren pałacu biskupów krakowskich. Wykop 3/2019 w trakcie eksploracji.

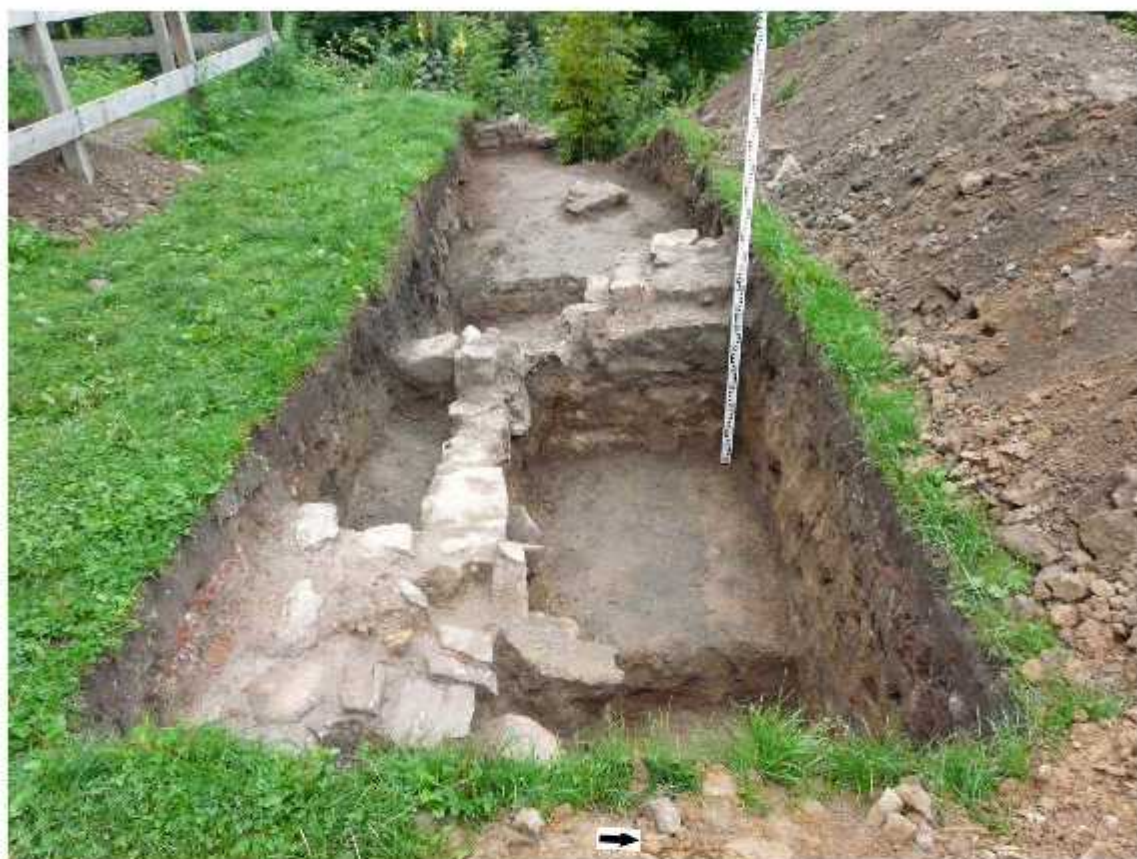
Fot. 23. Bodzentyn, zamek, teren pałacu biskupów krakowskich. Wykop 1/2019, odcinek I. Widok ogólny odcinka od E.

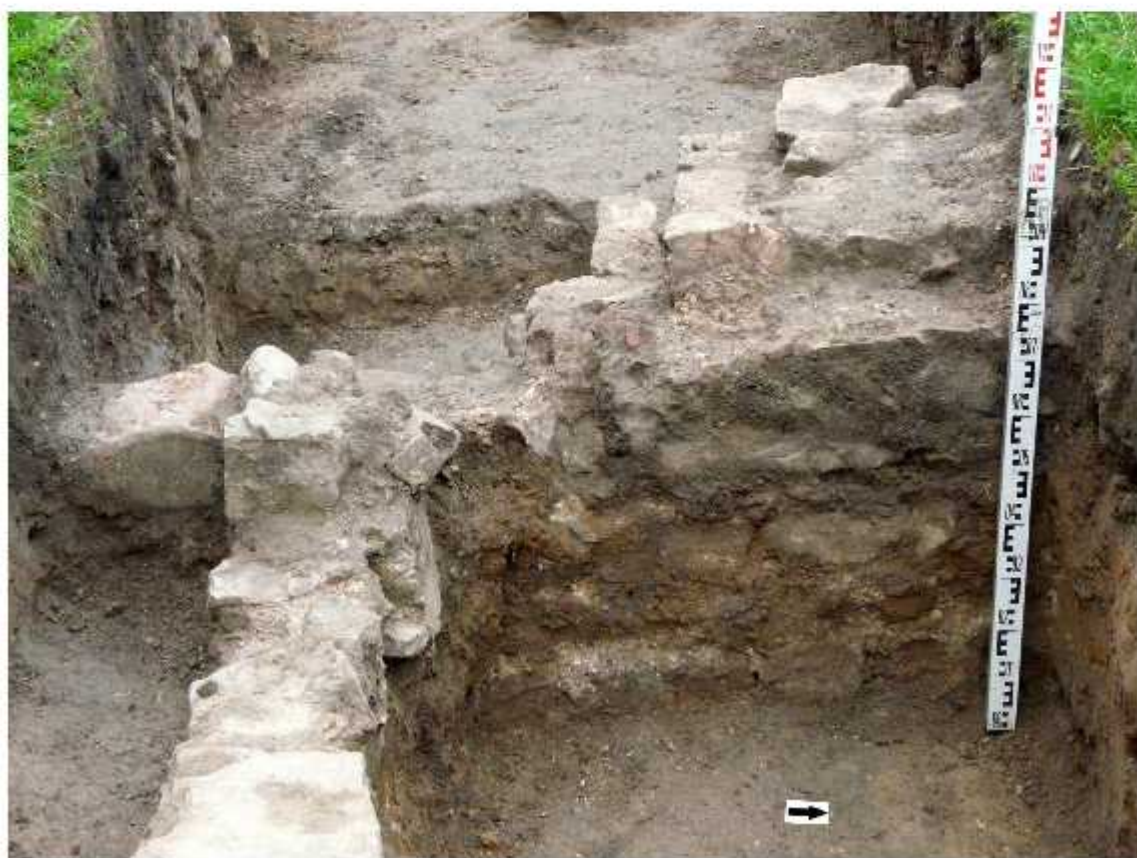
Fot. 24. Bodzentyn, zamek, teren pałacu biskupów krakowskich. Wykop 1/2019, odcinek I, część środkowa. Mur B oraz fragment muru B2. Widok od E.

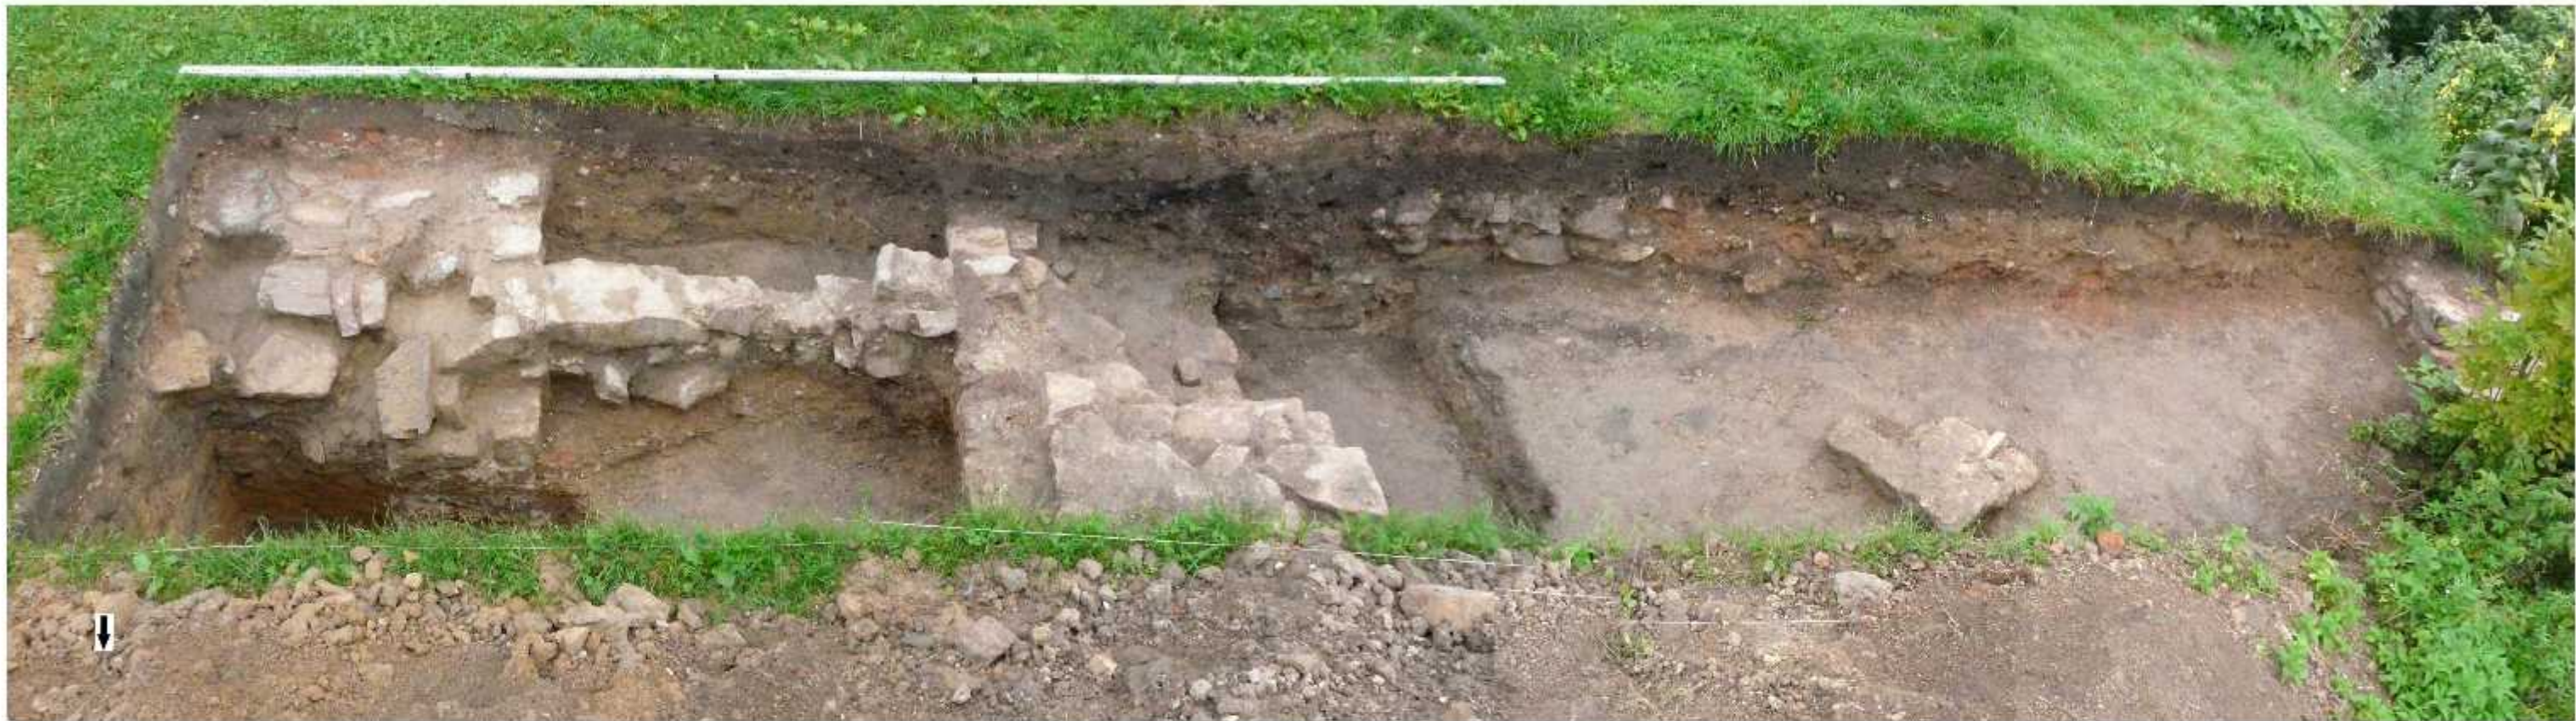
Fot. 25. Bodzentyń, zamek, teren pałacu biskupów krakowskich. Wykop I/2019, odcinek I. Profil S i dno wykopu. Widok od N.

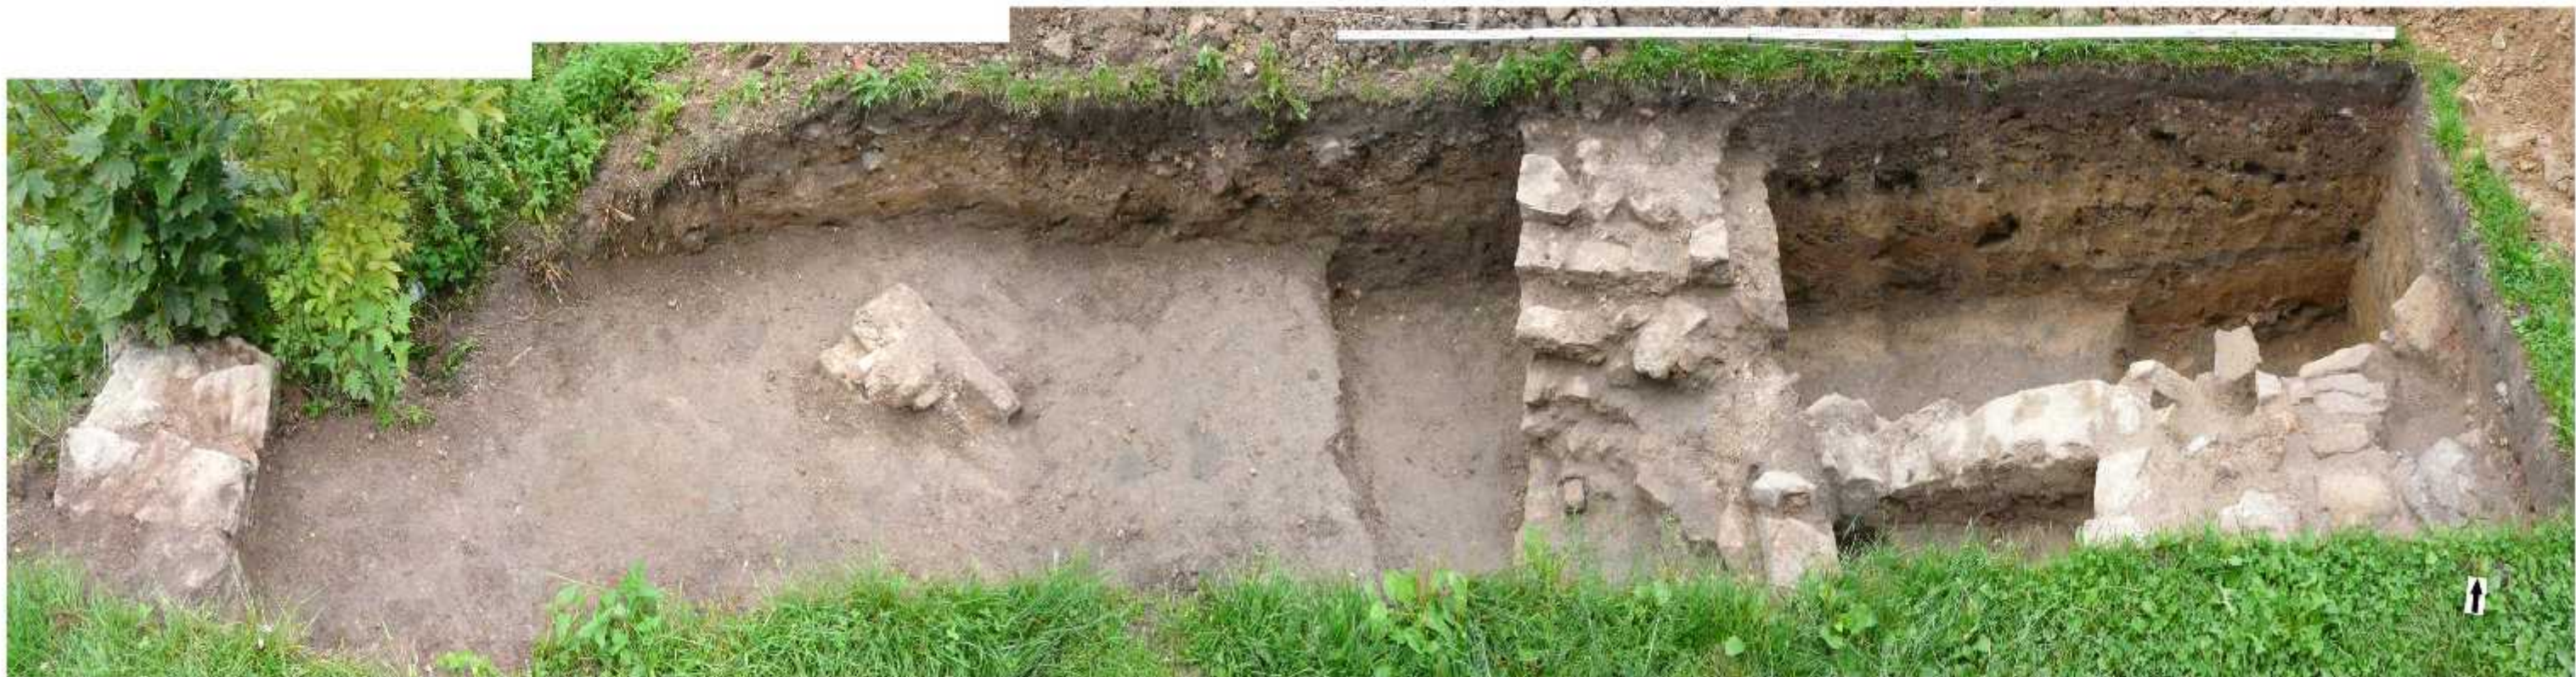
Fot. 26. Bodzentyń, zamek, teren pałacu biskupów krakowskich. Wykop I/2019, odcinek I. Profil N i dno wykopu. Widok od S.

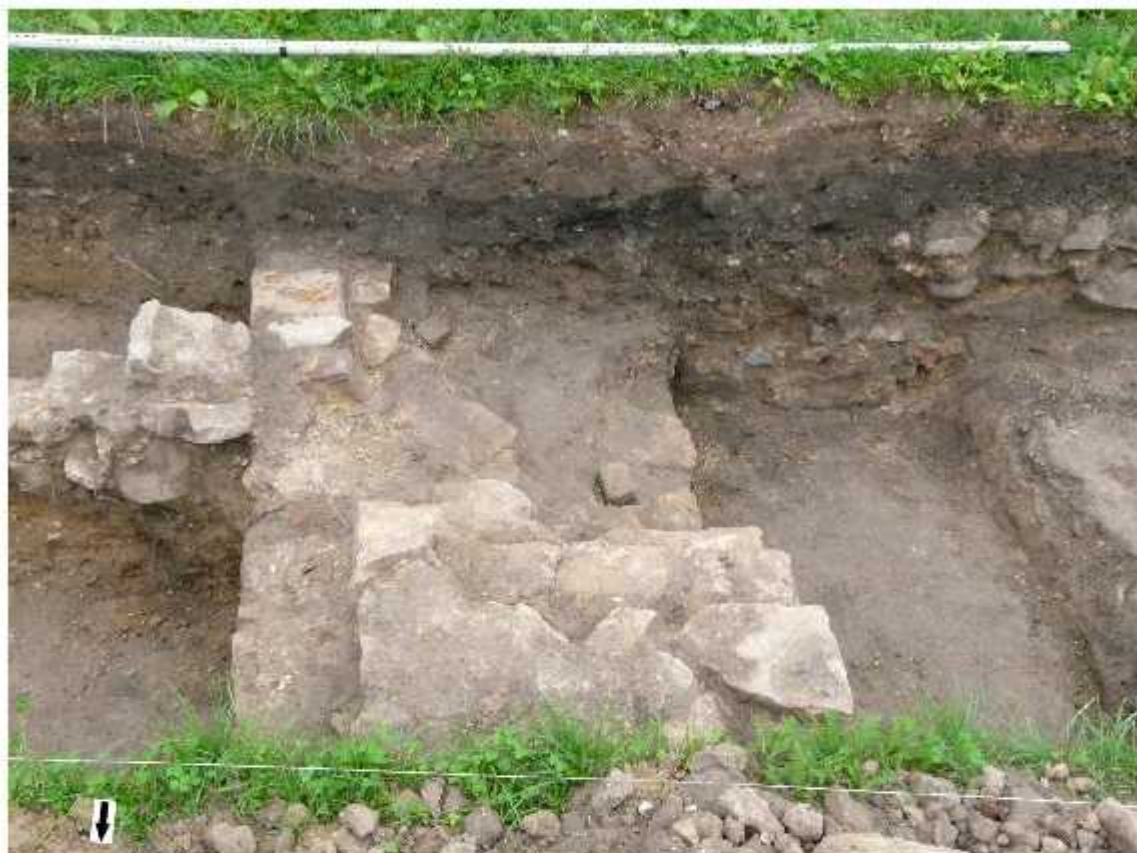
Fot. 27. Bodzentyn, zamek, teren pałacu biskupów krakowskich. Wykop 1/2019, odcinek I, część środkowa. Korona muru B. Widok od N.

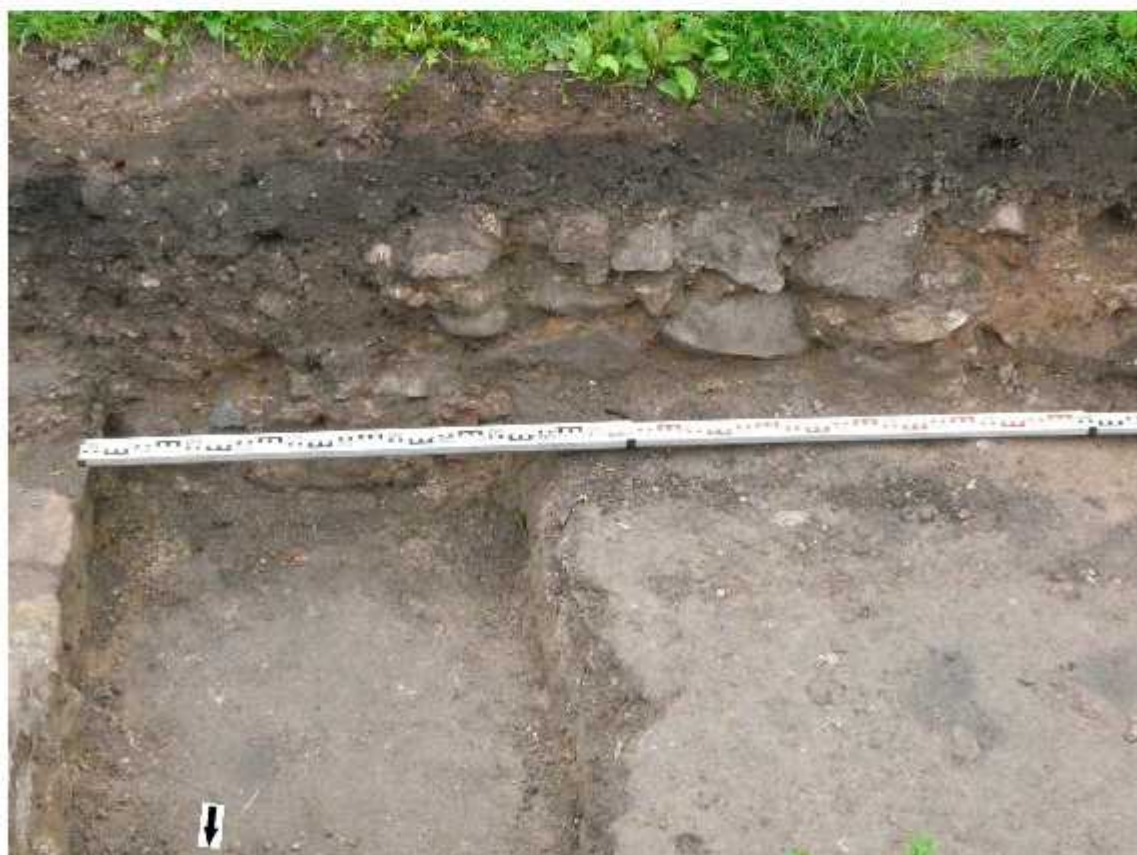
Fot. 28. Bodzentyn, zamek, teren pałacu biskupów krakowskich. Wykop 1/2019, odcinek I, część środkowa. Lico muru B1 w profilu S wykopu. Widok od N.

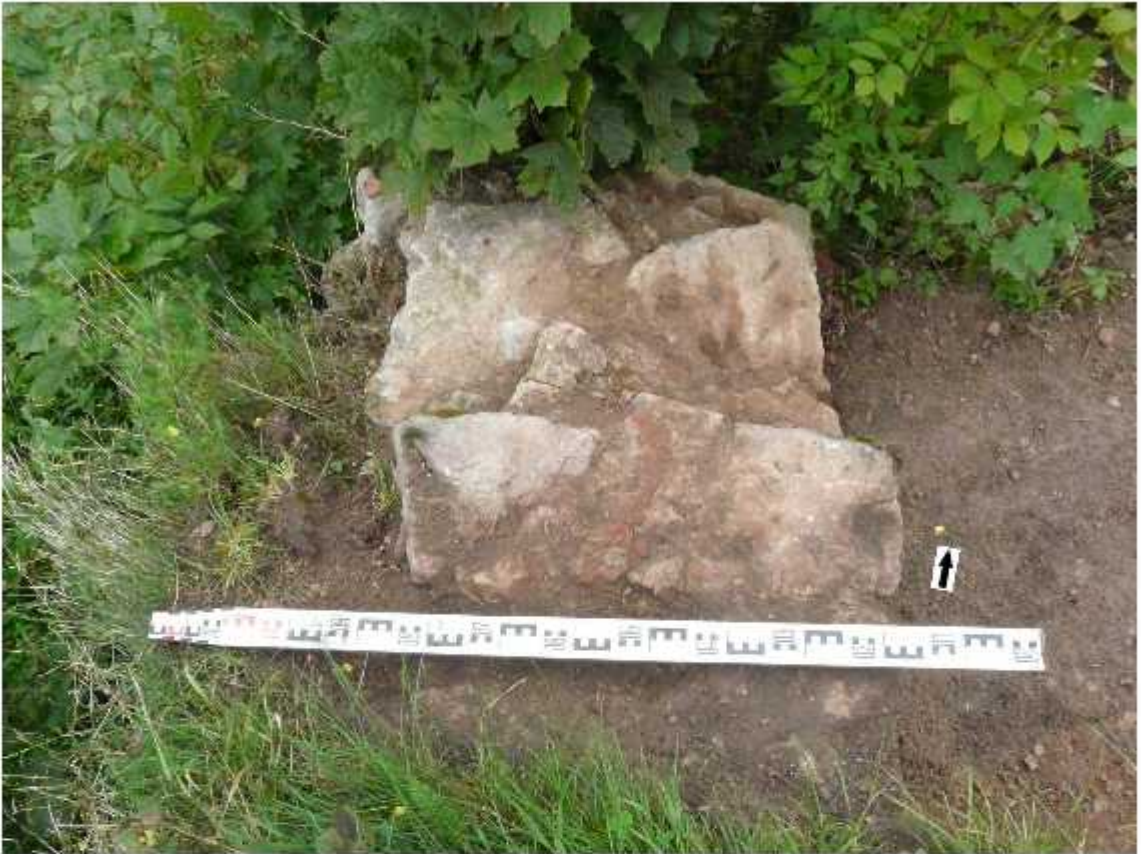
Fot. 29. Bodzentyn, zamek, teren pałacu biskupów krakowskich. Wykop 1/2019, odcinek I, część zachodnia. Korona muru D. Widok od S.

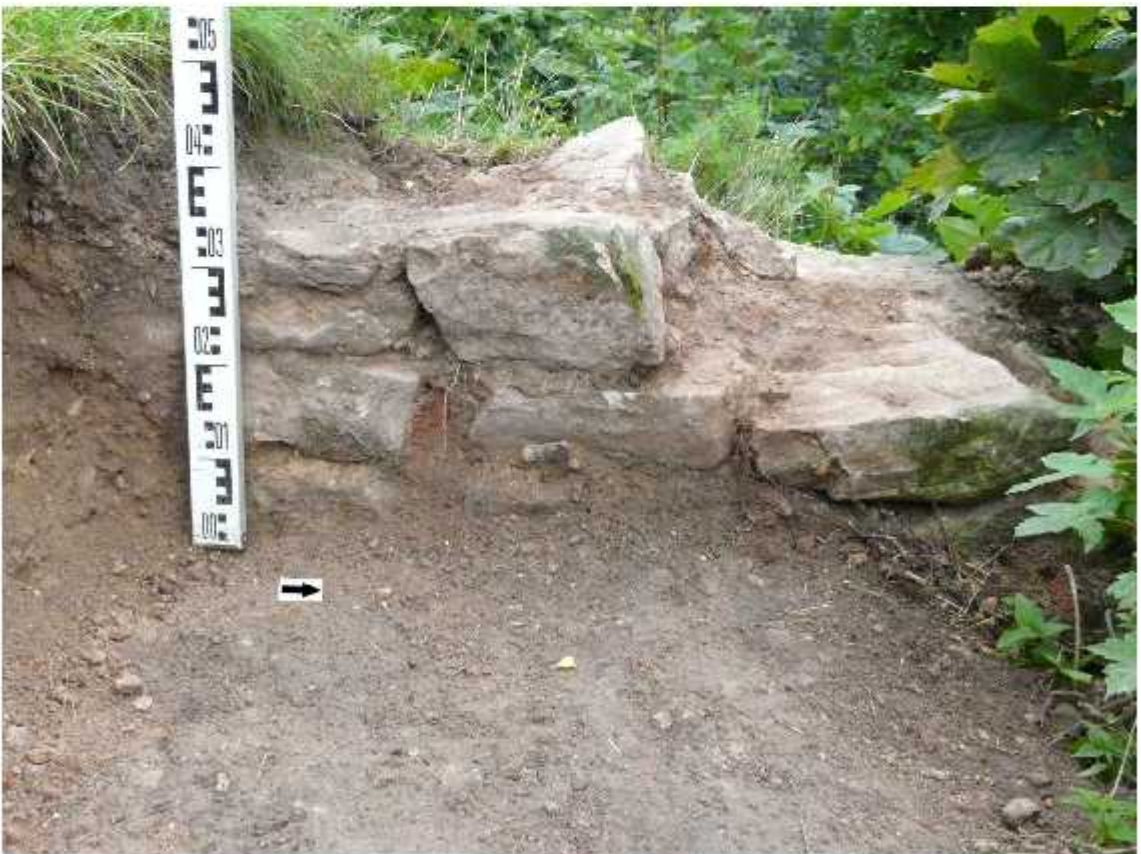
Fot. 30. Bodzentyn, zamek, teren pałacu biskupów krakowskich. Wykop 1/2019, odcinek I, część zachodnia. Lico wschodnie muru D. Widok od E.

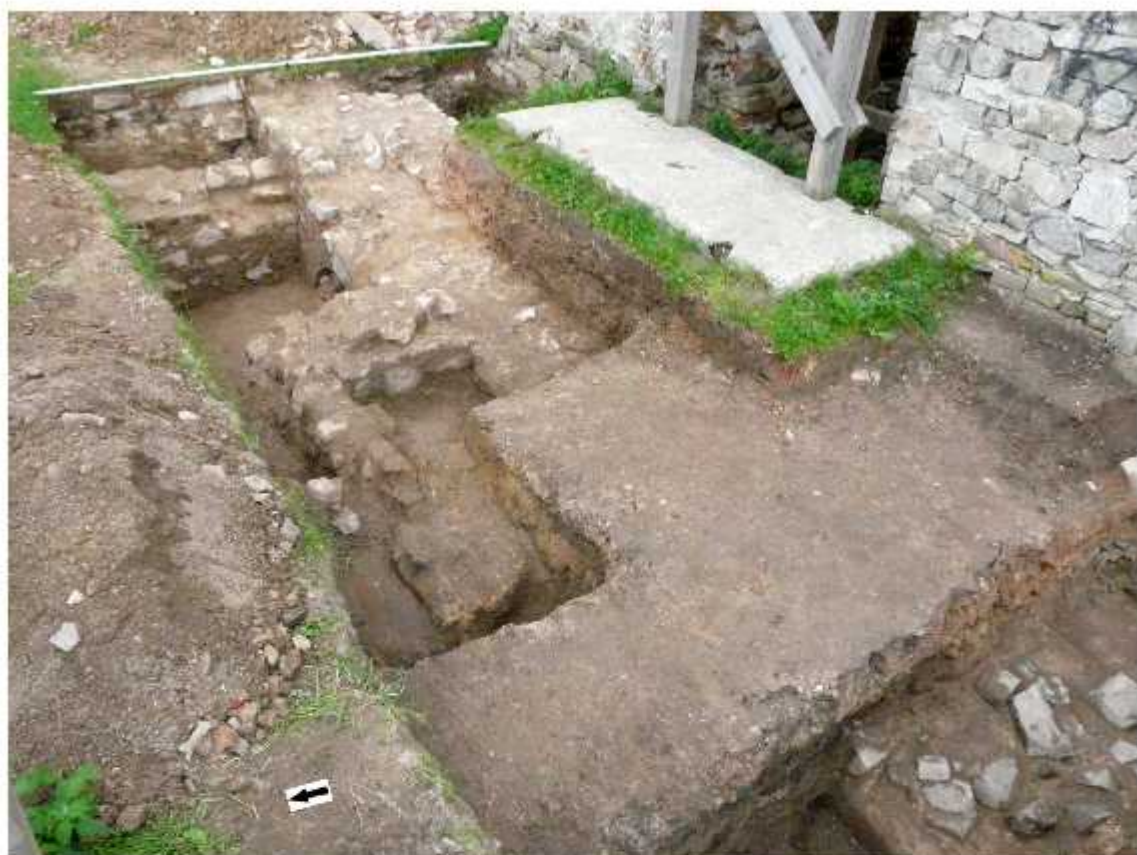
Fot. 31. Bodzentyn, zamek, teren pałacu biskupów krakowskich. Wykop 1/2019, odcinek II. Widok ogólny odcinka od NW.

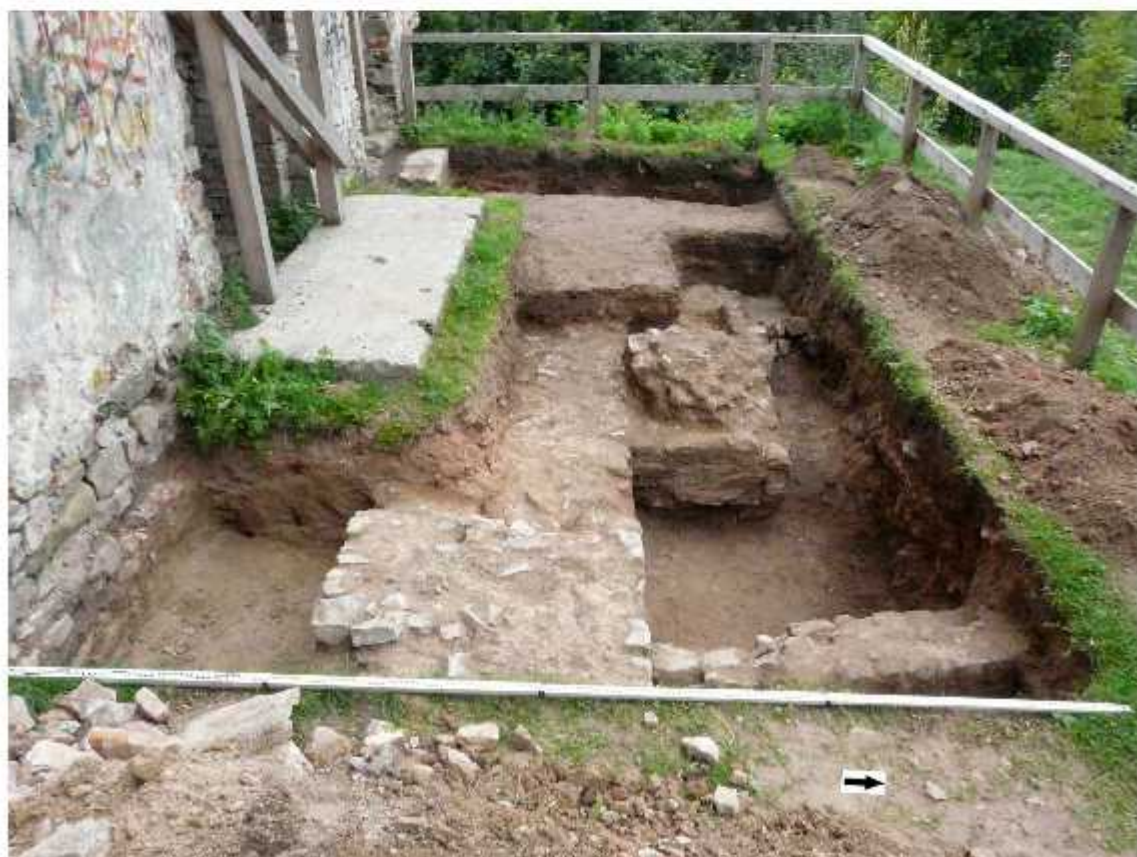
Fot. 32. Bodzentyn, zamek, teren pałacu biskupów krakowskich. Wykop 1/2019, odcinek II. Widok ogólny odcinka od E.

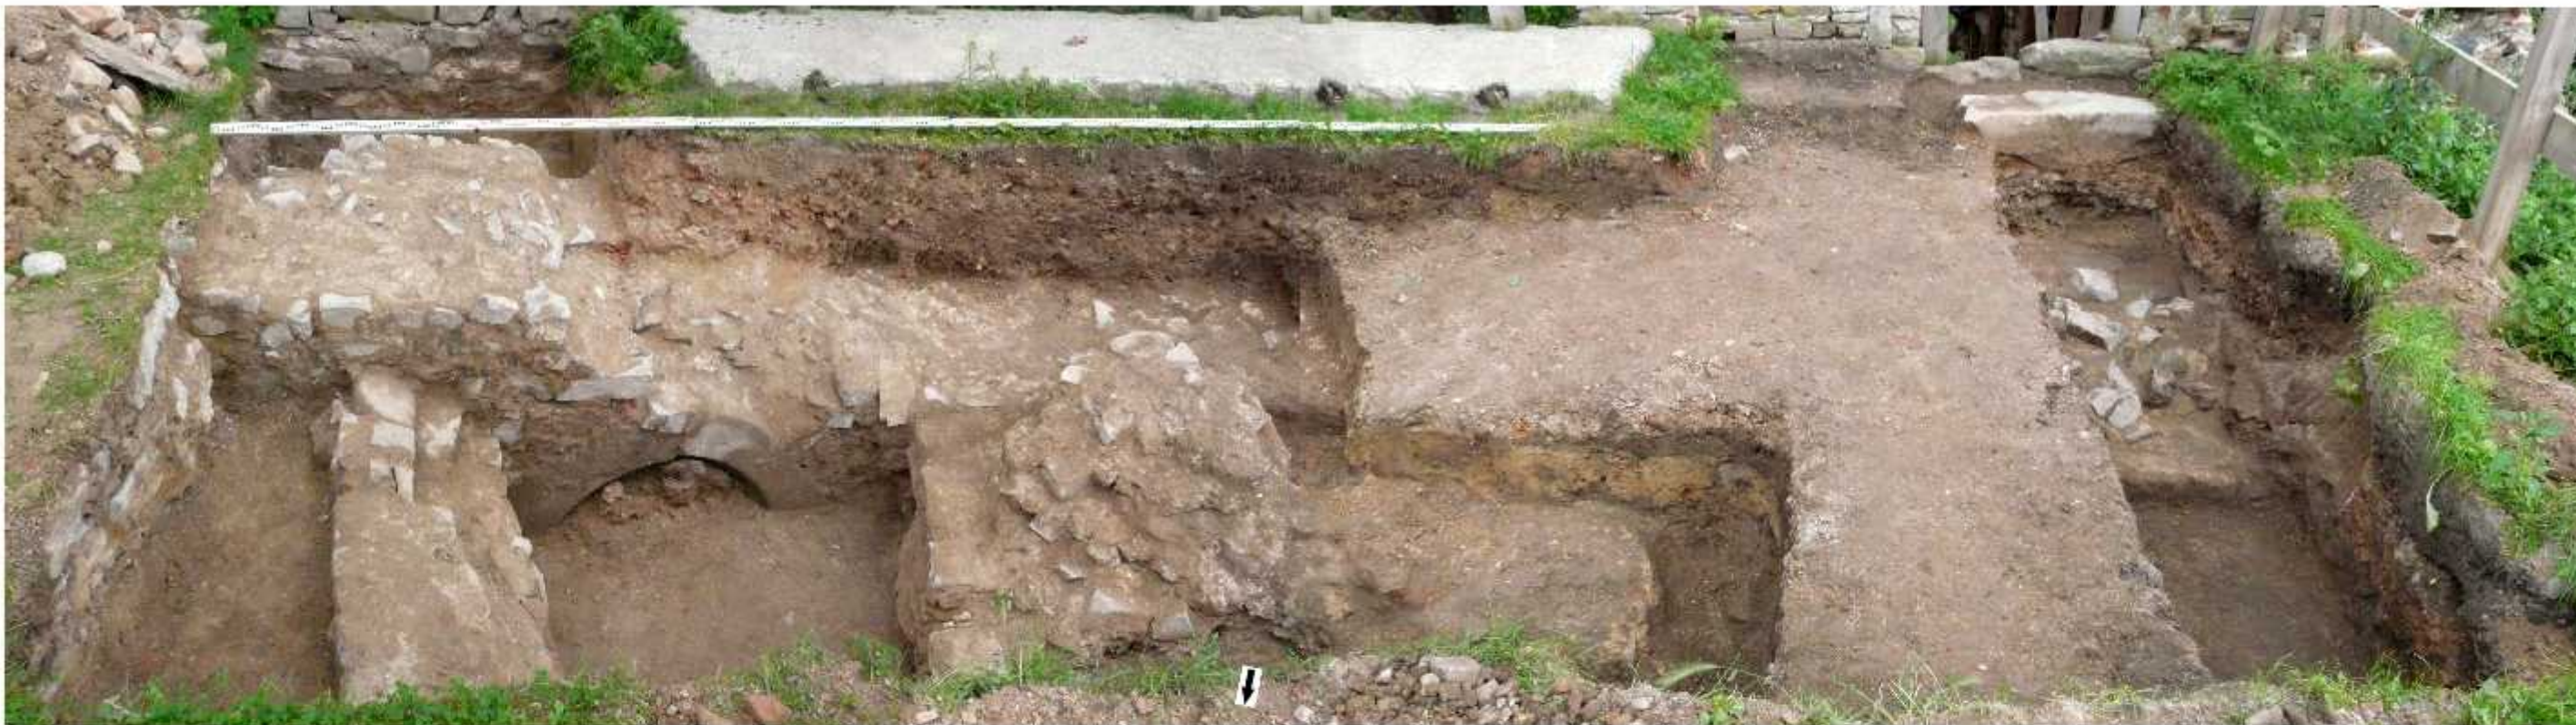
Fot. 33. Bodzentyn, zamek, teren pałacu biskupów krakowskich. Wykop 1/2019, odcinek II. Profil S i dno odcinka. Widok od N.

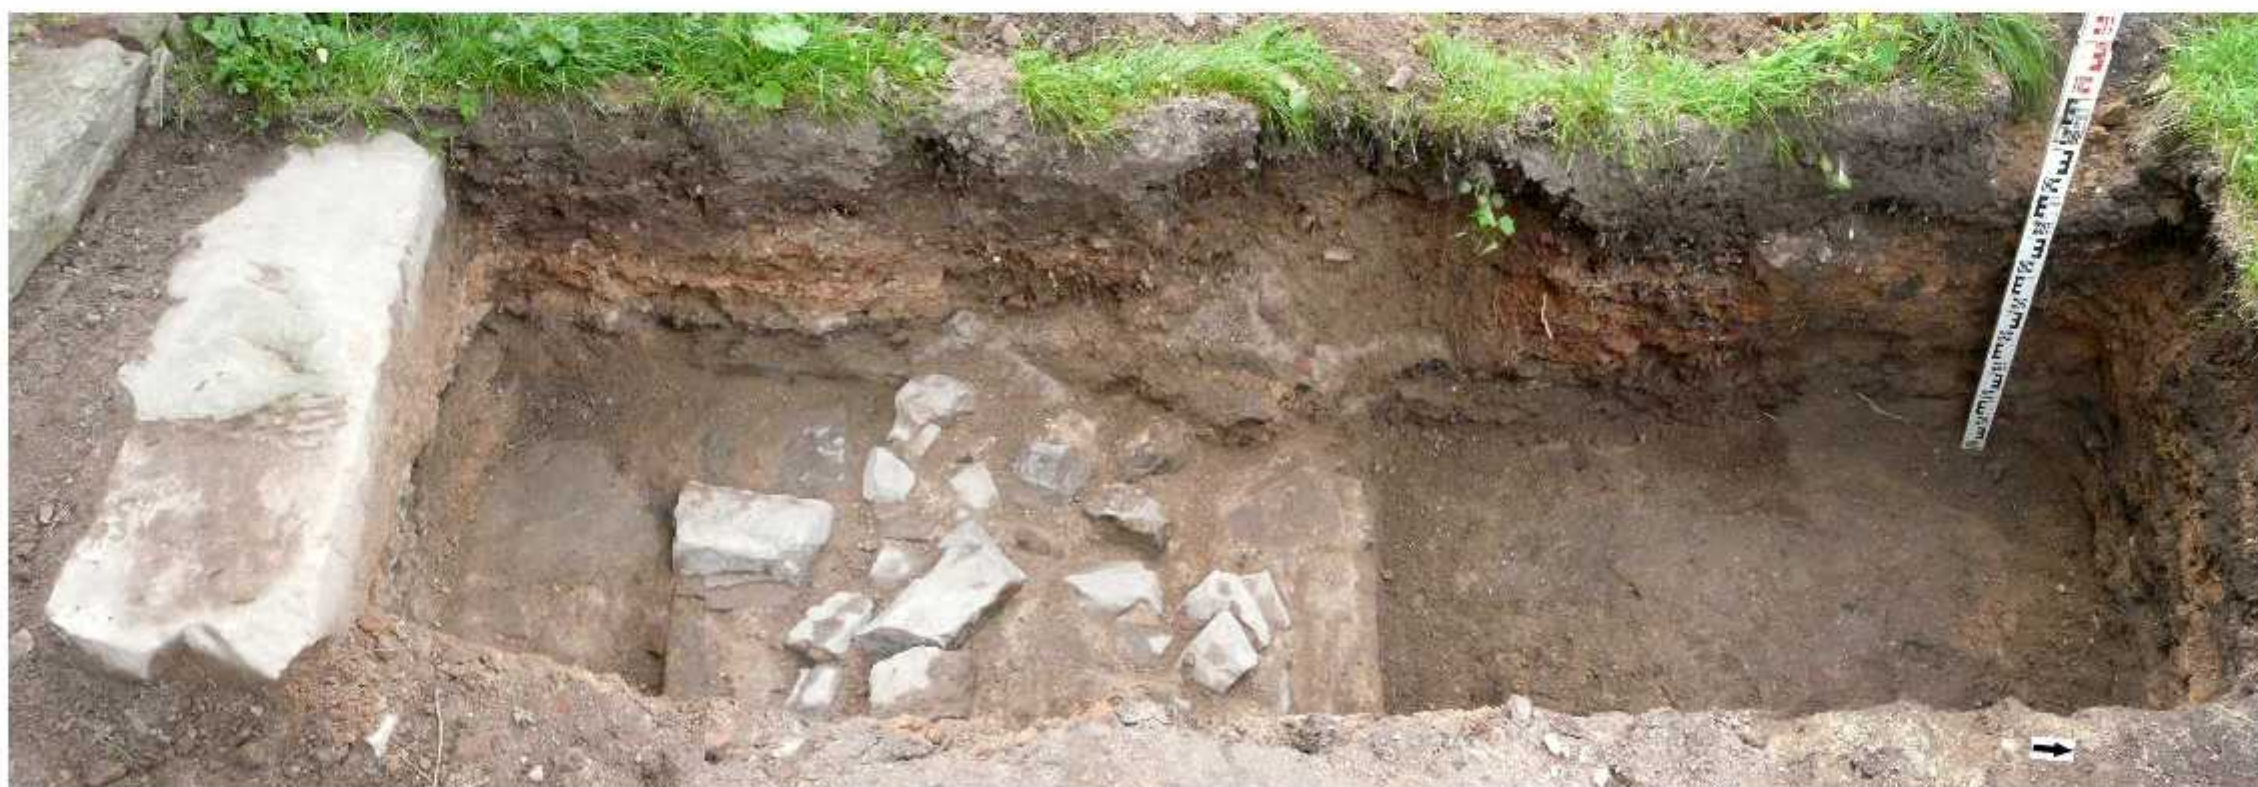
Fot. 34. Bodzentyn, zamek, teren pałacu biskupów krakowskich. Wykop 1/2019, odcinek II. Profil W i dno części zachodniej odcinka. Widok od E.

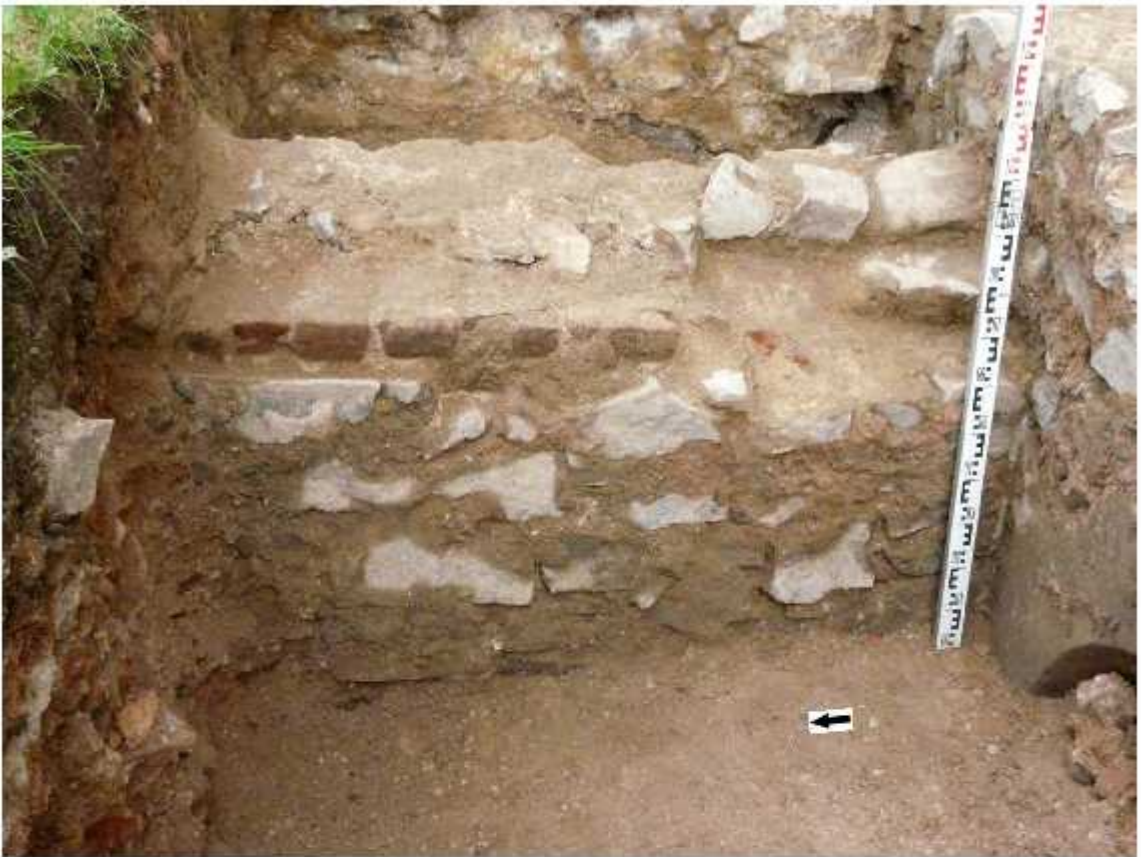
Fot. 35. Bodzentyn, zamek, teren pałacu biskupów krakowskich. Wykop 1/2019, odcinek II, część wschodnia. Lico zachodnie i korona muru A z częściowo zachowanym ceglany oporem sklepienia. Widok od W.
