**Bodzentyn, woj. świętokrzyskie, pow. kielecki, zamek**

# Sprawozdanie

**z badań archeologicznych, przeprowadzonych w 2019 r.  
w obrębie zamku biskupów krakowskich  
w Bodzentynie, pow. kielecki**

## **Sprawozdanie z badań archeologicznych, przeprowadzonych w 2019 r. w obrębie zamku biskupów krakowskich w Bodzentynie, pow. kielecki**

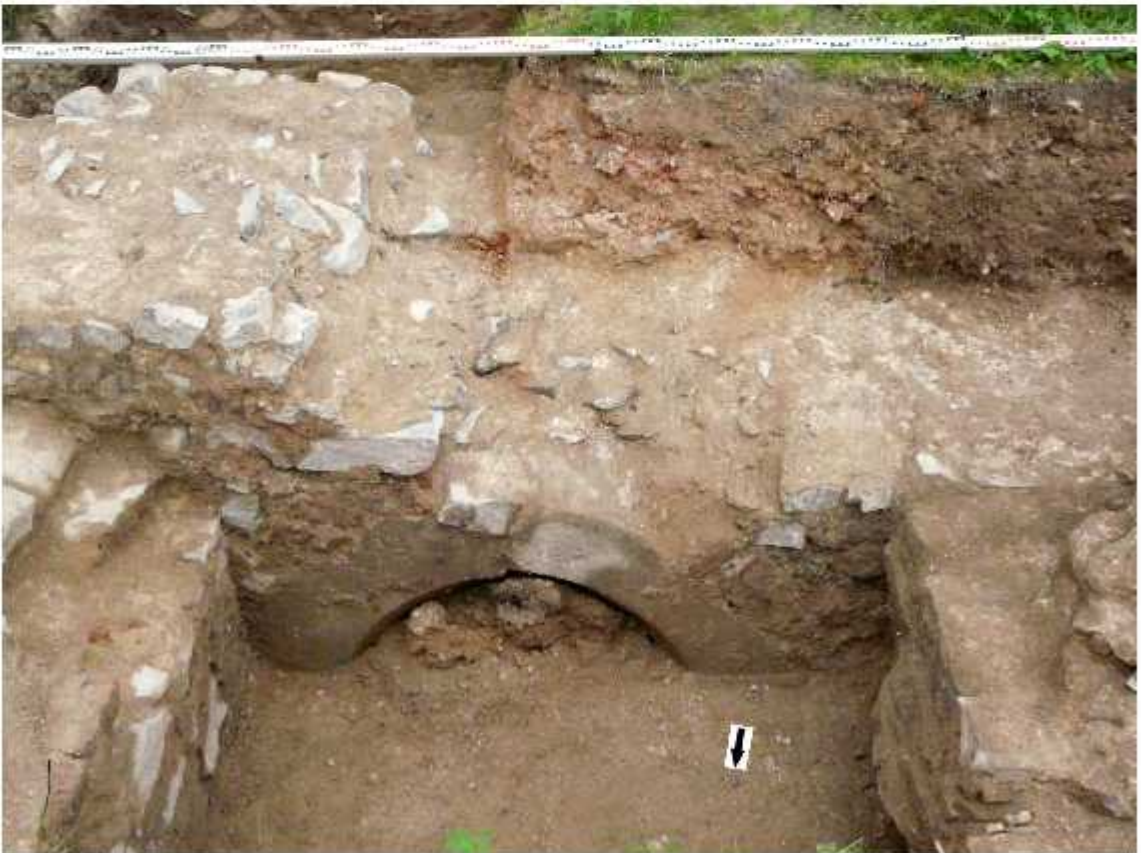
Fot. 36. Bodzentyn, zamek, teren pałacu biskupów krakowskich. Wykop 1/2019, odcinek II, część środkowa. Korona i lico północne muru C z górną częścią wtórnie wstawionego portalu z piaskocowych ciosów. Widok od N.

mur C – z kamienia łamanego, technika opus emplectum, oblicowania z kamienia sortowanego, szerokość 135-140 cm; równoległy do ściany północnej barokowego skrzydła bramnego, w odległości około 100-105 cm od niej; w jego lico N odsłonięto częściowo górną część wtórnie wstawionego portalu z ciosów szarego piaskowca (zamknięcie – łuk pełny); w części wschodniej rozebrany do poziomu barokowego przejścia bramnego, w części zachodniej – około 70 cm niżej; prawdopodobnie jest to relikw ściany południowej budynku bramnego z XV/XVI w., z późniejszymi przemurowaniami; w niżej odsłoniętej części zachodniej widać wątki licowe zestawione z warstwowo układanych obciosanych prostopadłościennych kamieni;  
 mur C2 – dostawiony od północy do muru C, jego lico zachodnie odsłonięto w profilu E odcinka (kamień łamany sortowany), korona zachowana tuż pod współczesną warstwą użytkową; prawdopodobnie jest to mur należący do pierwotnej dyspozycji budynku bramnego z XV/XVI w.

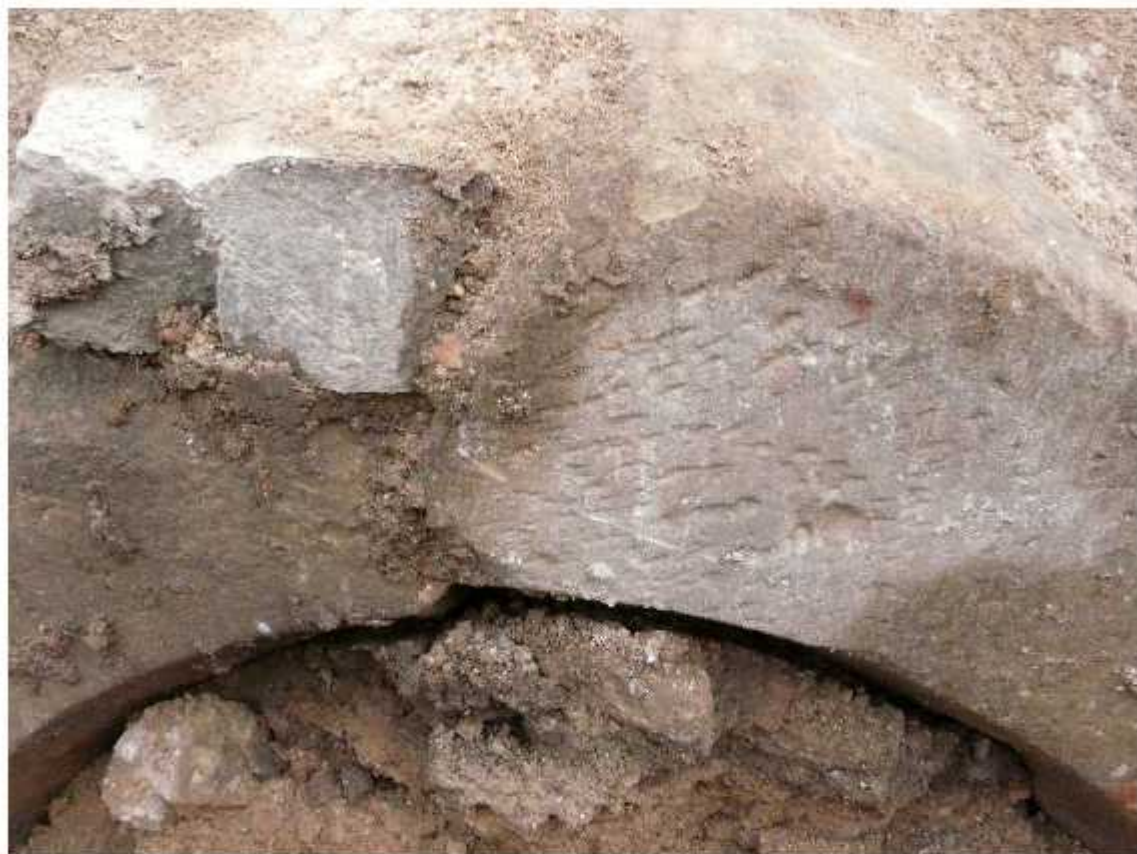
Fot. 37. Bodzentyn, zamek, teren pałacu biskupów krakowskich. Wykop 1/2019, odcinek II, część środkowa. Wtórnic wstawiony portal z piaskowcowych ciosów (klucz). Widok od N.

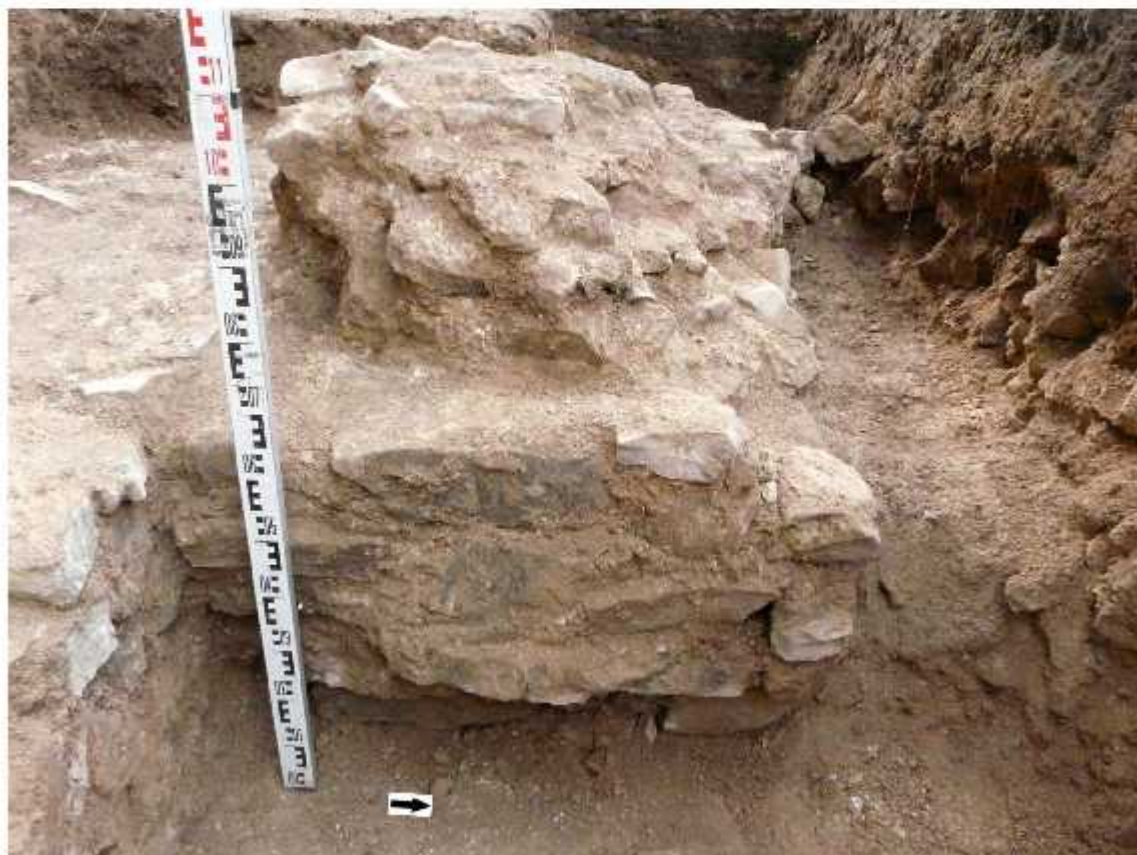
Fot. 38. Bodzentyn, zamek, teren pałacu biskupów krakowskich. Wykop 1/2019, odcinek II, część środkowa. Fragment muru CI. Widok od E.

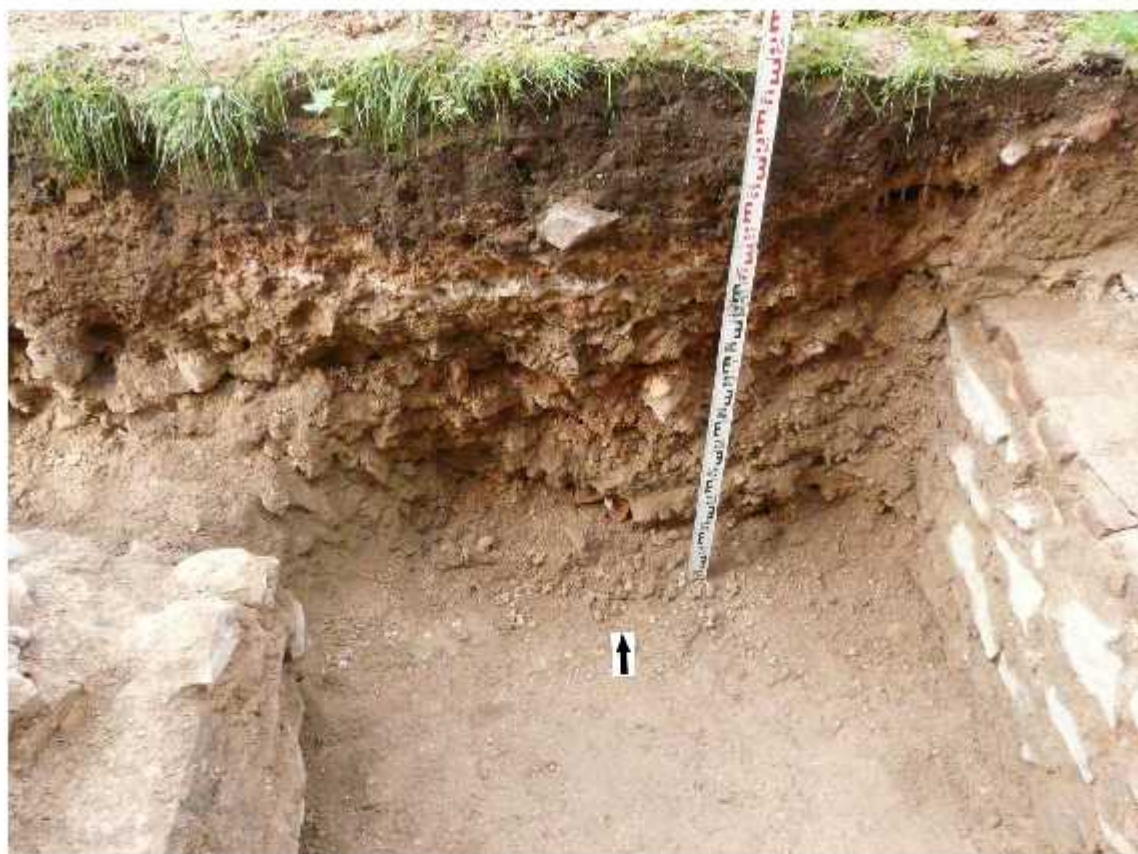
Fot. 39. Bodzentyń, zamek, teren pałacu biskupów krakowskich. Wykop 1/2019, odcinek II, część środkowa. Fragment profilu N odcinka z zasypem piwnicy. Widok od S.

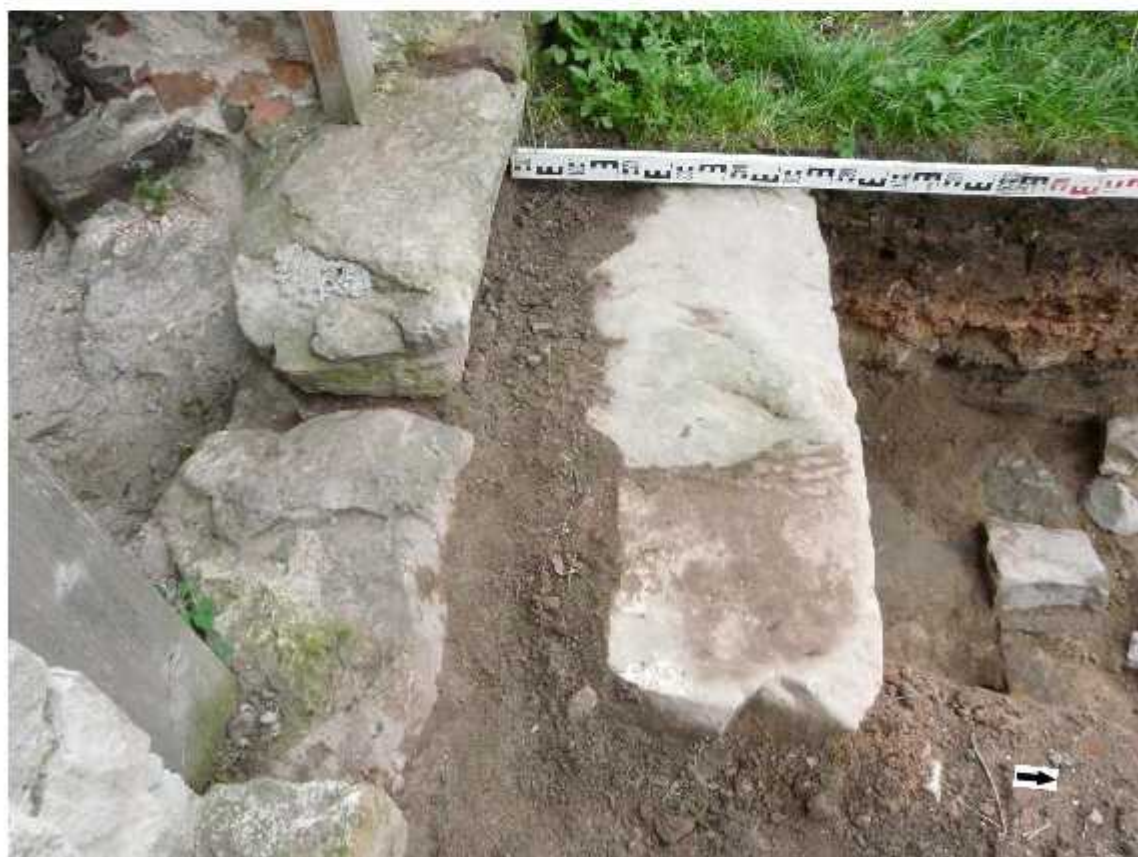
Fot. 40. Bodzentyń, zamek, teren pałacu biskupów krakowskich. Wykop 1/2019, odcinek II, część zachodnia. Przedproże i próg wejścia do piwnicy zachodniej pod skrzydłem S pałacu. Widok od E.

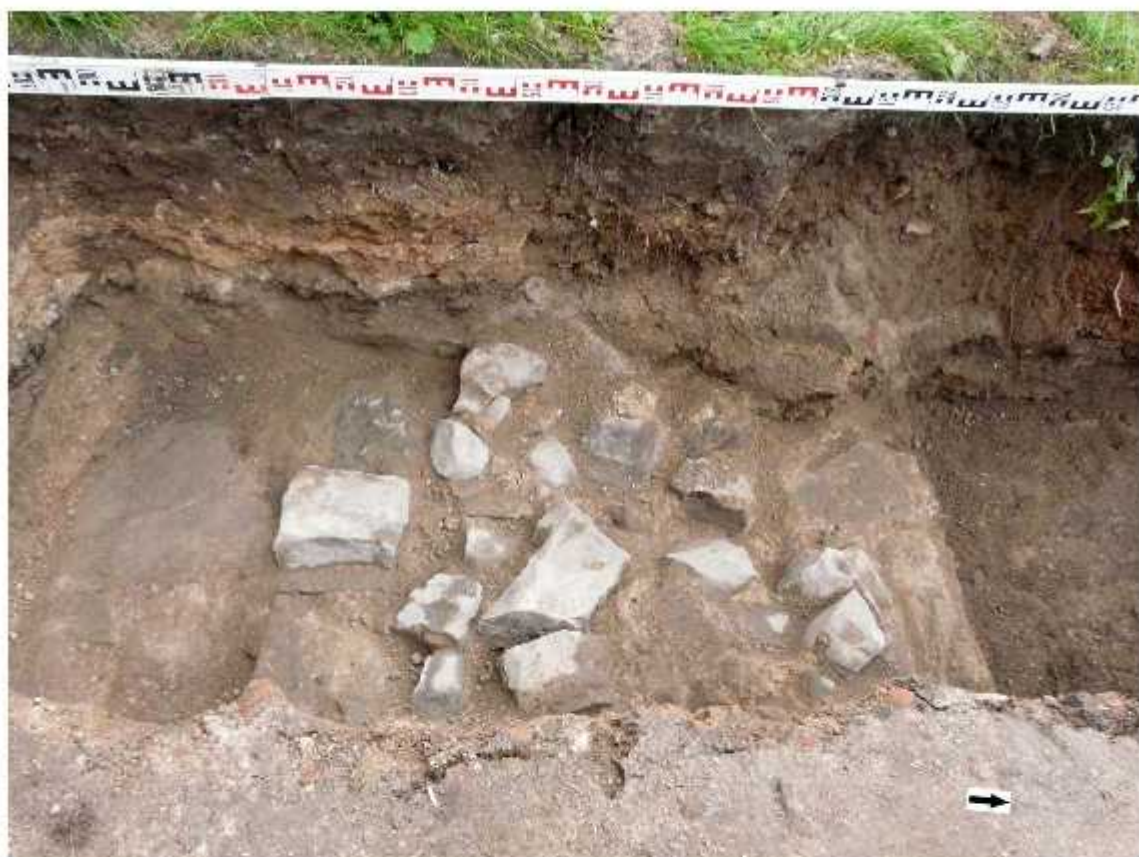
Fot. 41. Bodzentyn, zamek, teren pałacu biskupów krakowskich. Wykop 1/2019, odcinek II, część zachodnia. Korona muru C i profil W odcinka. Widok od E.

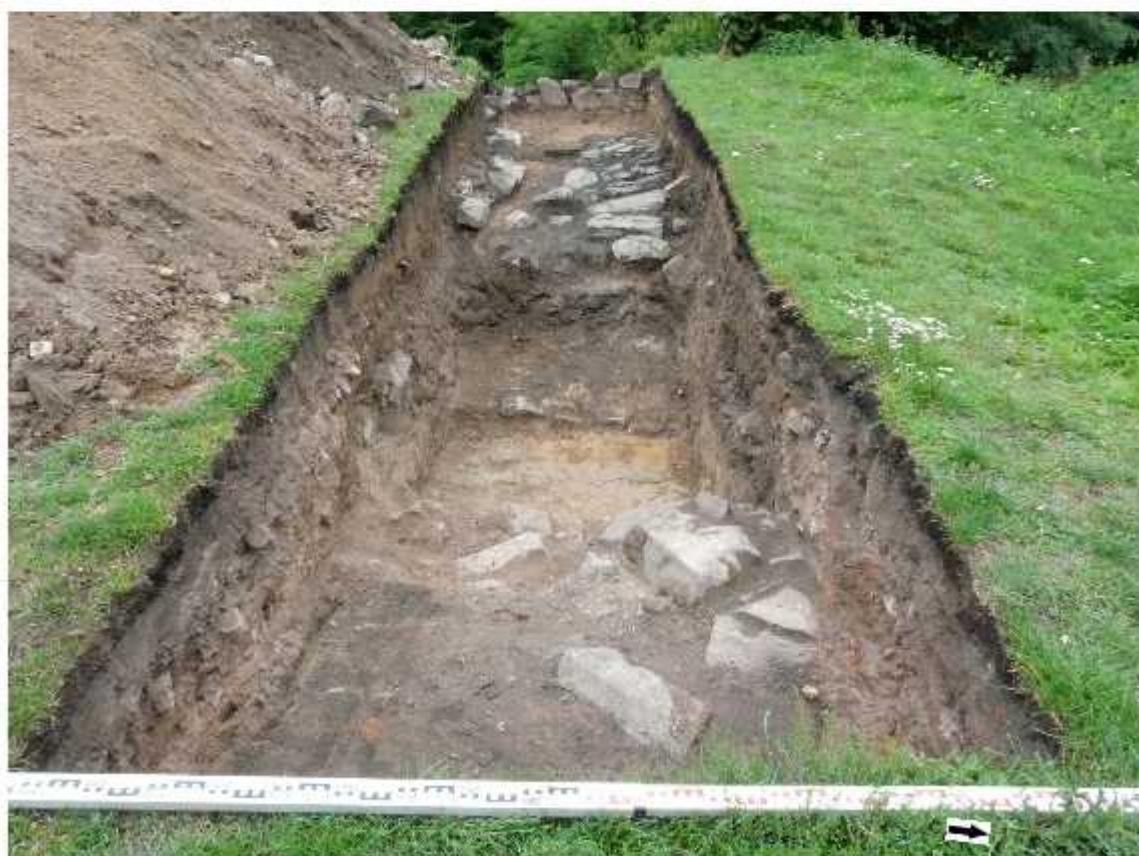
Fot. 42. Bodzentyn, zamek, teren pałacu biskupów krakowskich. Wykop 3/2019. Widok od E.

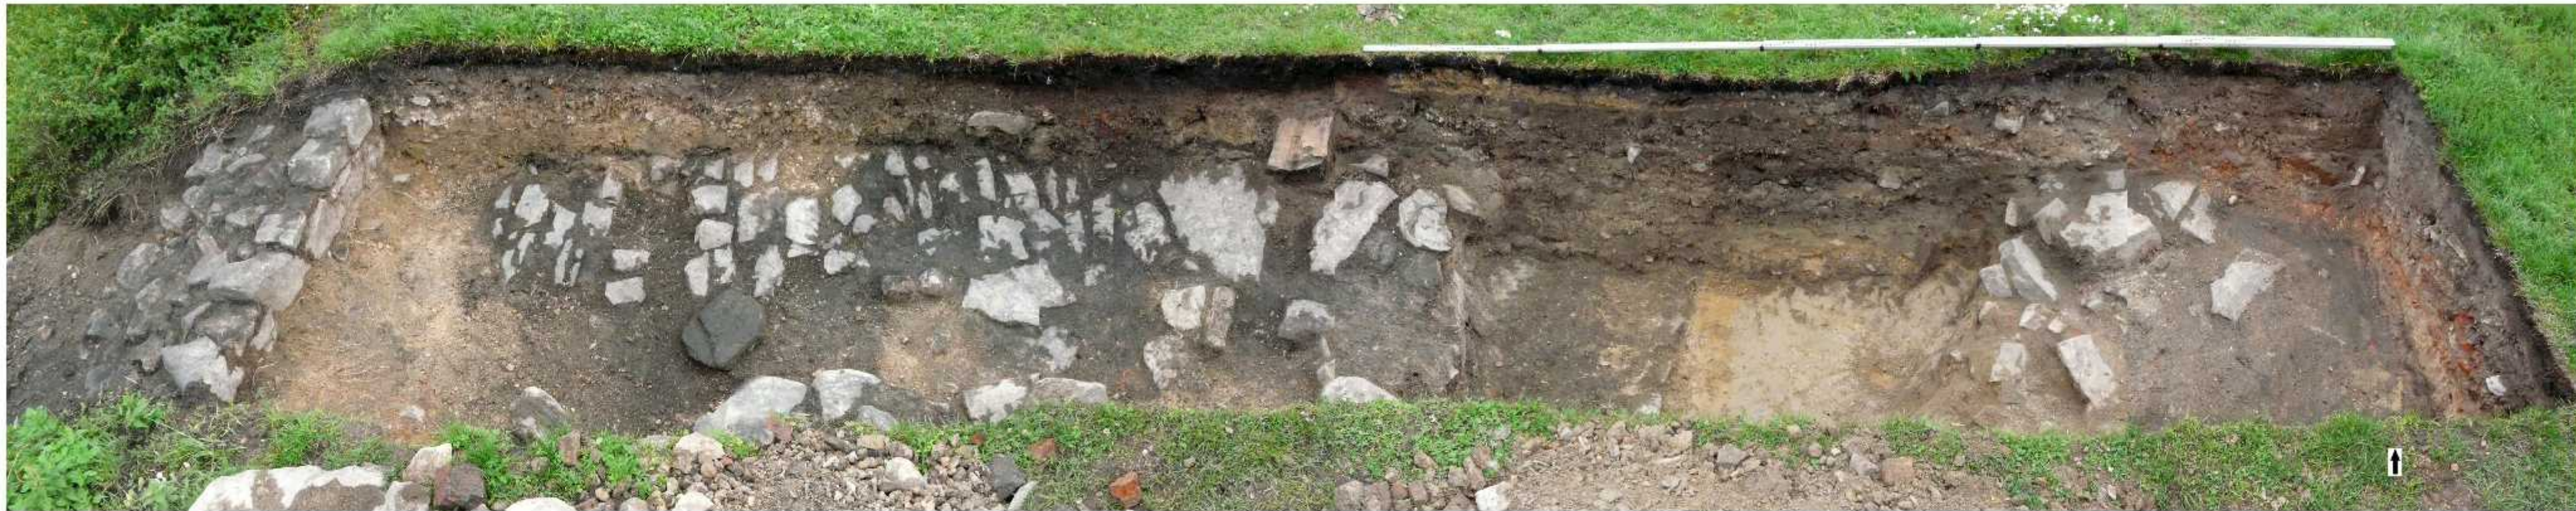
Fot. 43. Bodzentyn, zamek, teren pałacu bisku-pów krakowskich. Wykop 3/2019. Profil N i dno wykopu. Widok od S.

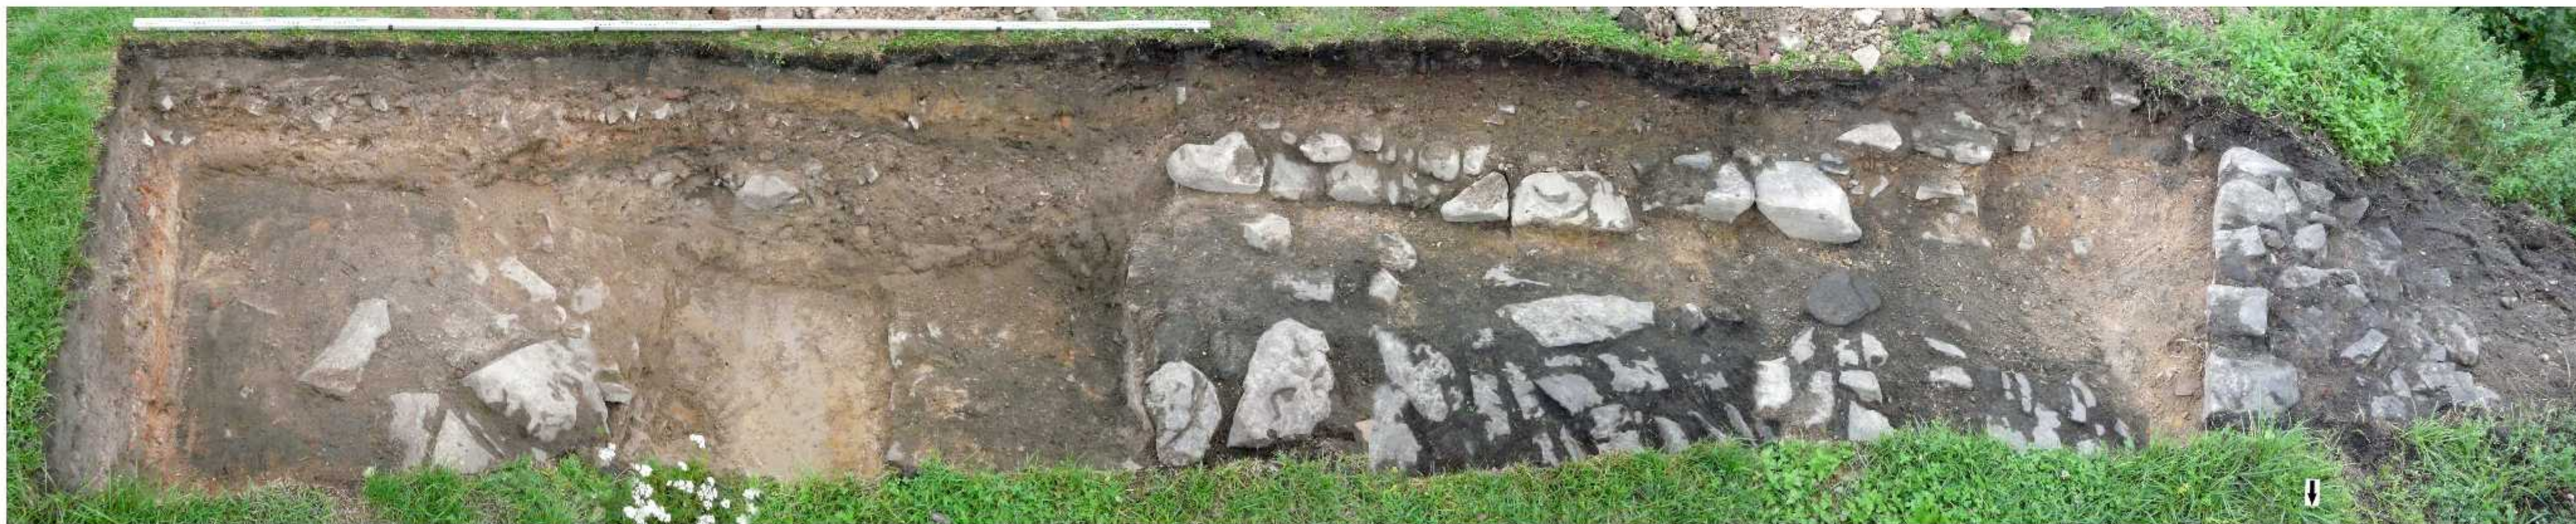
Fot. 44. Bodzentyn, zamek, teren pałacu bisku-pów krakowskich. Wykop 3/2019. Profil S i dno wykopu. Widok od N.

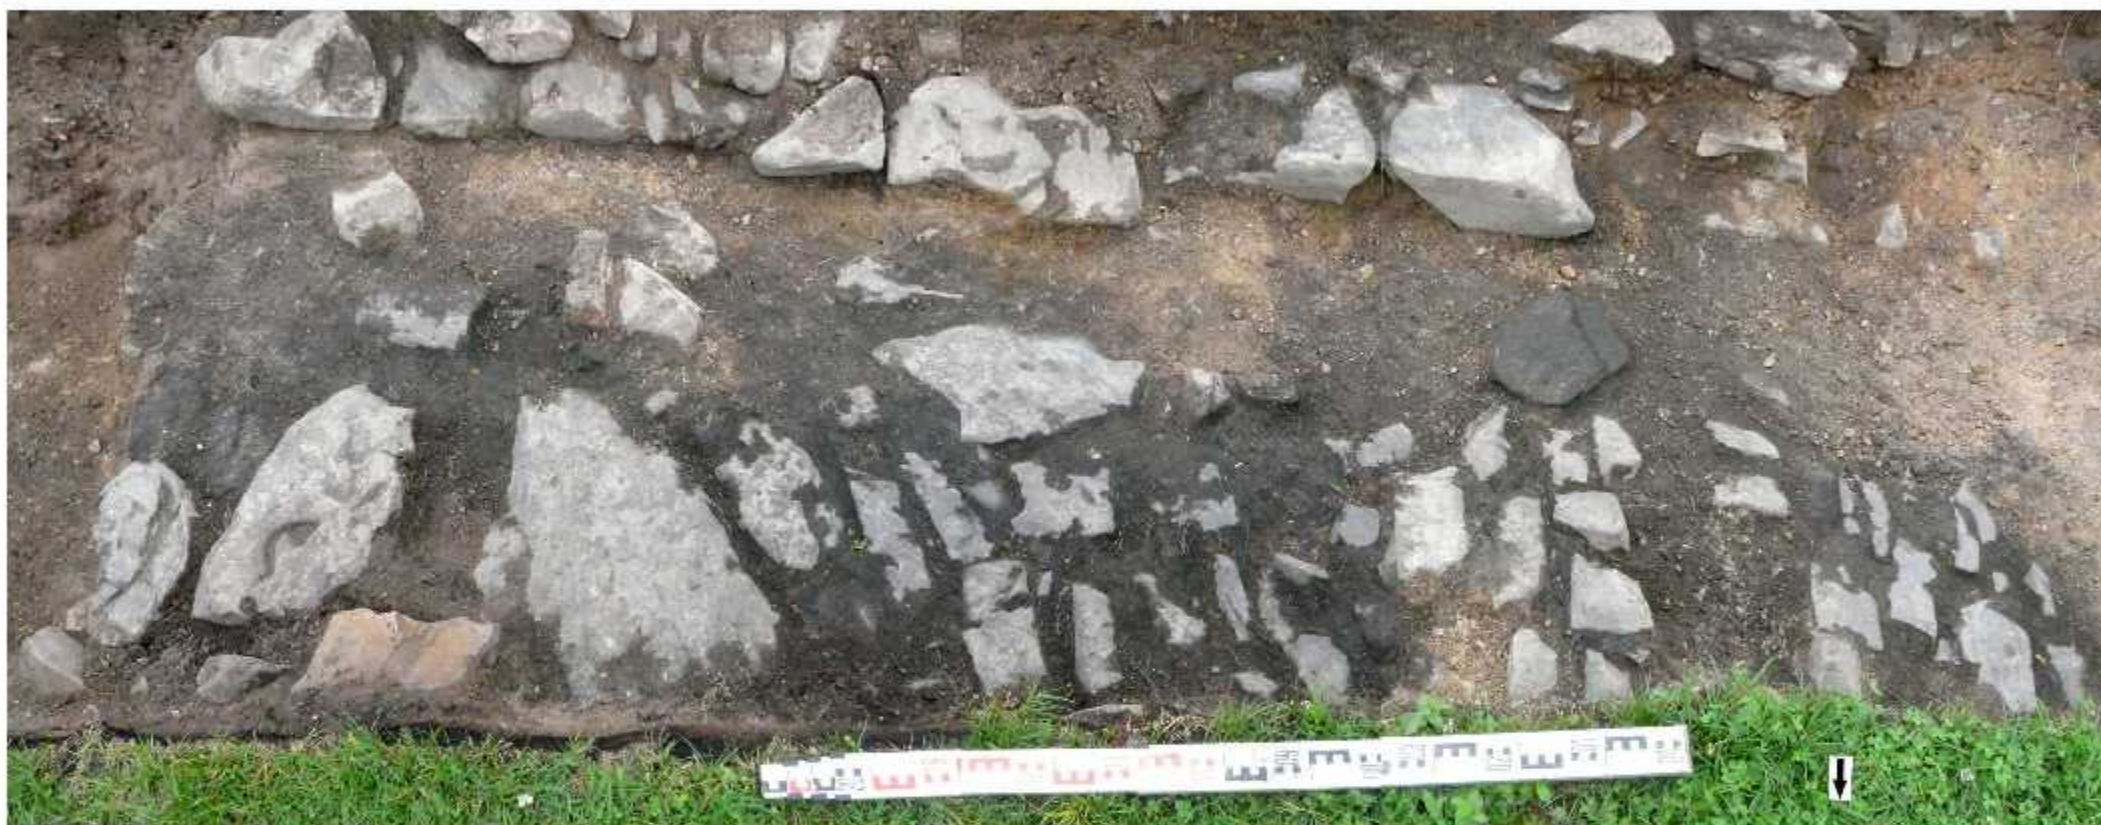
Fot. 45. Bodzentyn, zamek, teren pałacu bisku-pów krakowskich. Wykop 3/2019, część zachodnia. Zachowane fragmenty kamiennego bruku z XVII-XVIII w. oraz destrukcja domniemanego muru poprzecznego. Widok od N.

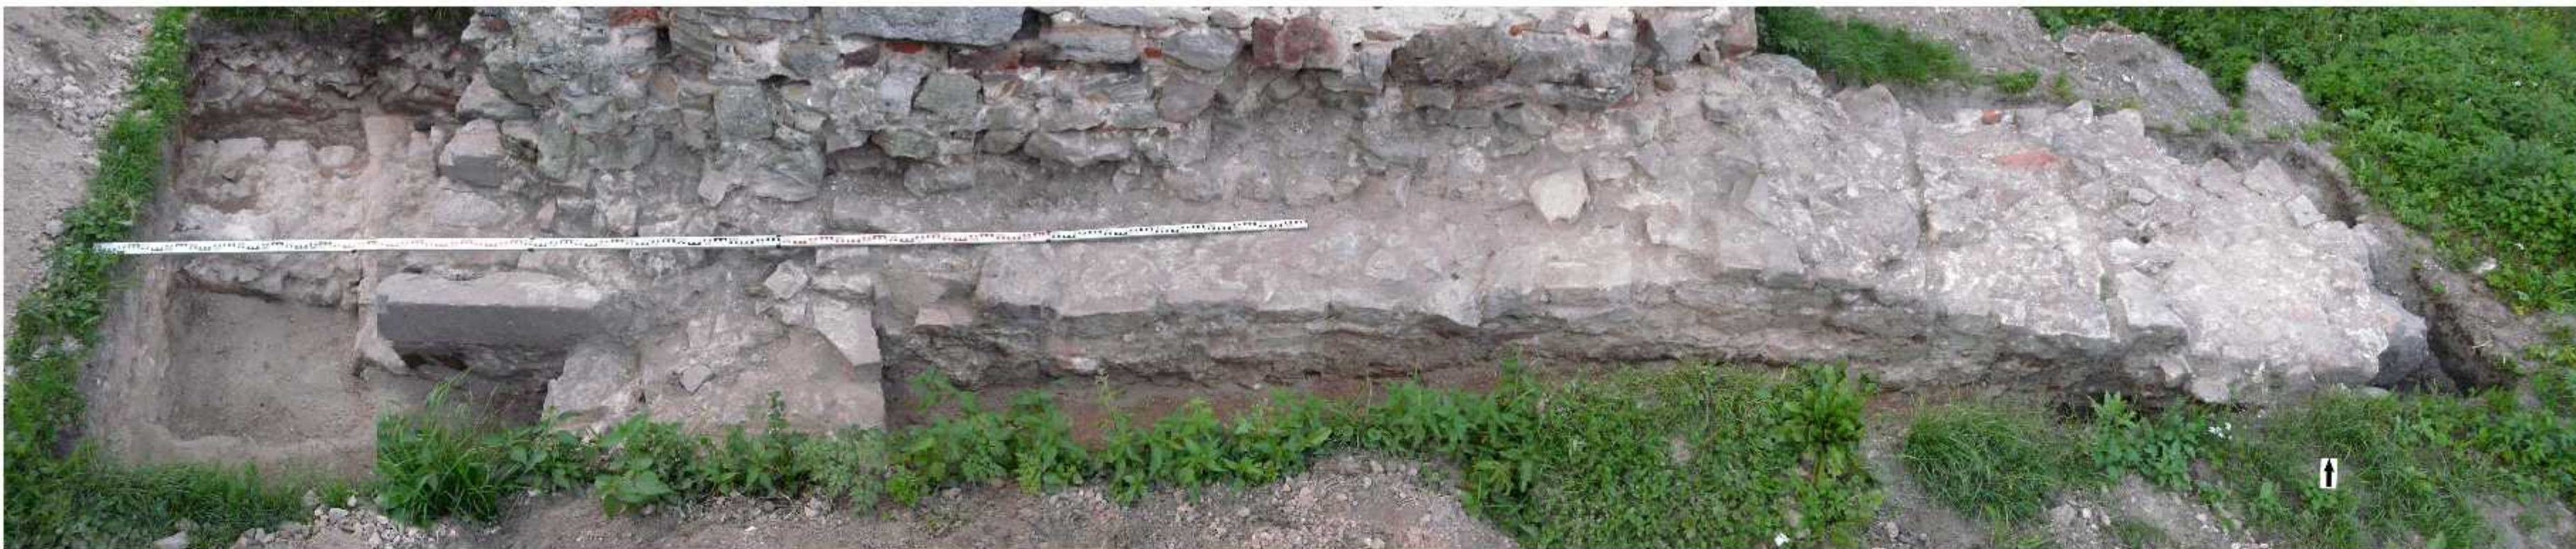
Fot. 46. Bodzentyn, zamek, teren pałacu biskupów krakowskich. Wykop 2/2019, odcinek I. Widok ogólny odcinka od S.

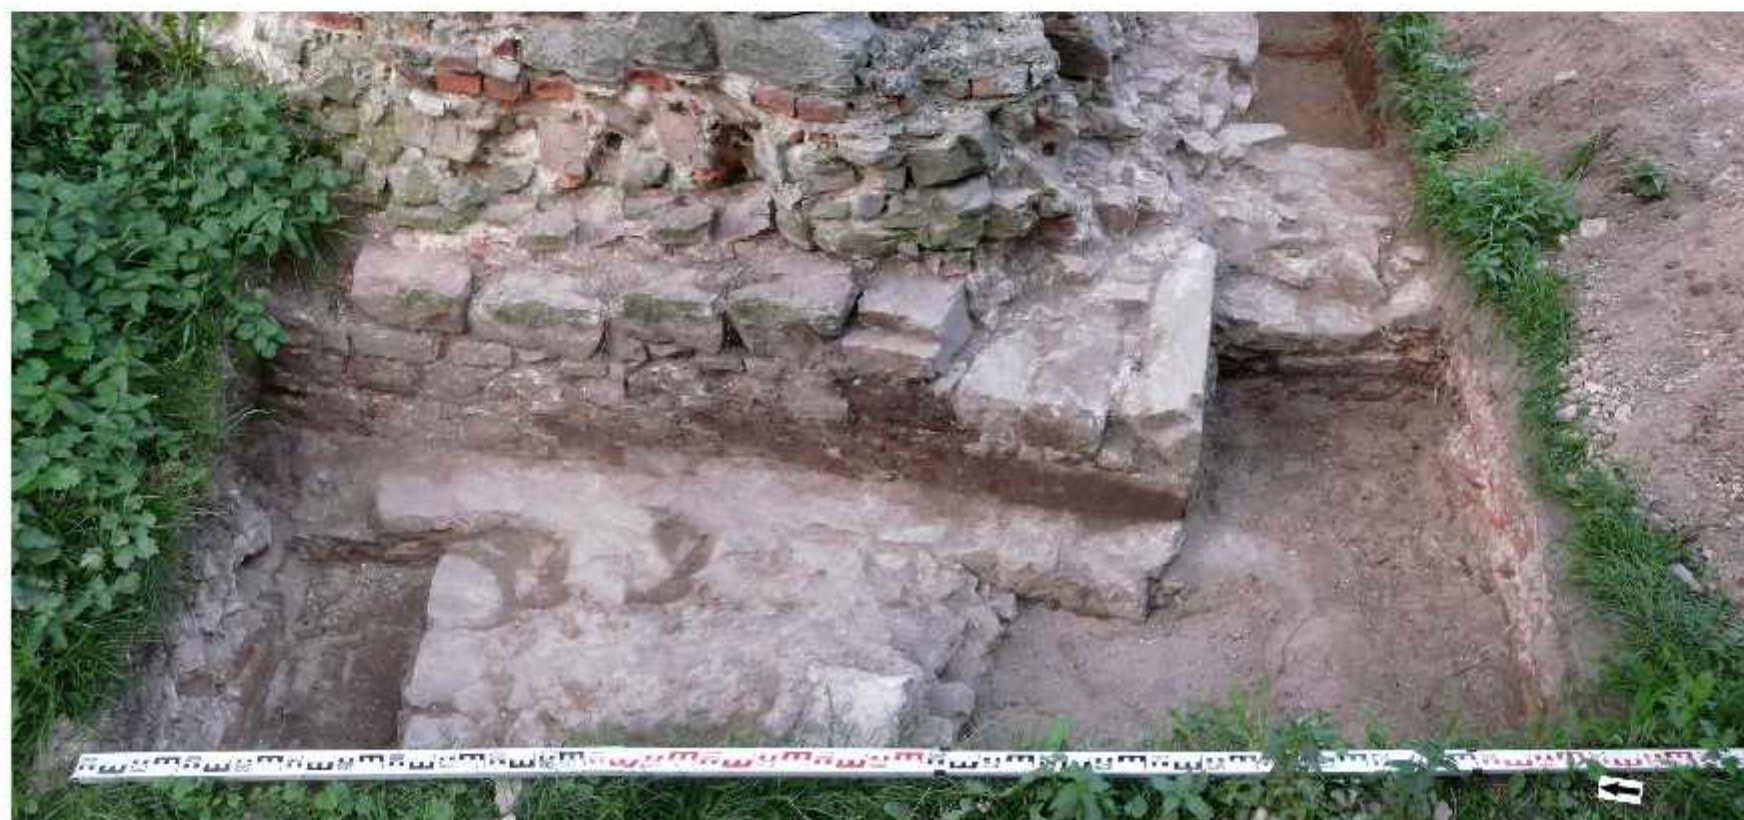
Fot. 47. Bodzentyn, zamek, teren pałacu biskupów krakowskich. Wykop 2/2019, odcinek I, część zachodnia. Relikty naroża SW średniowiecznej wieży oraz mury D i E. Widok od W.

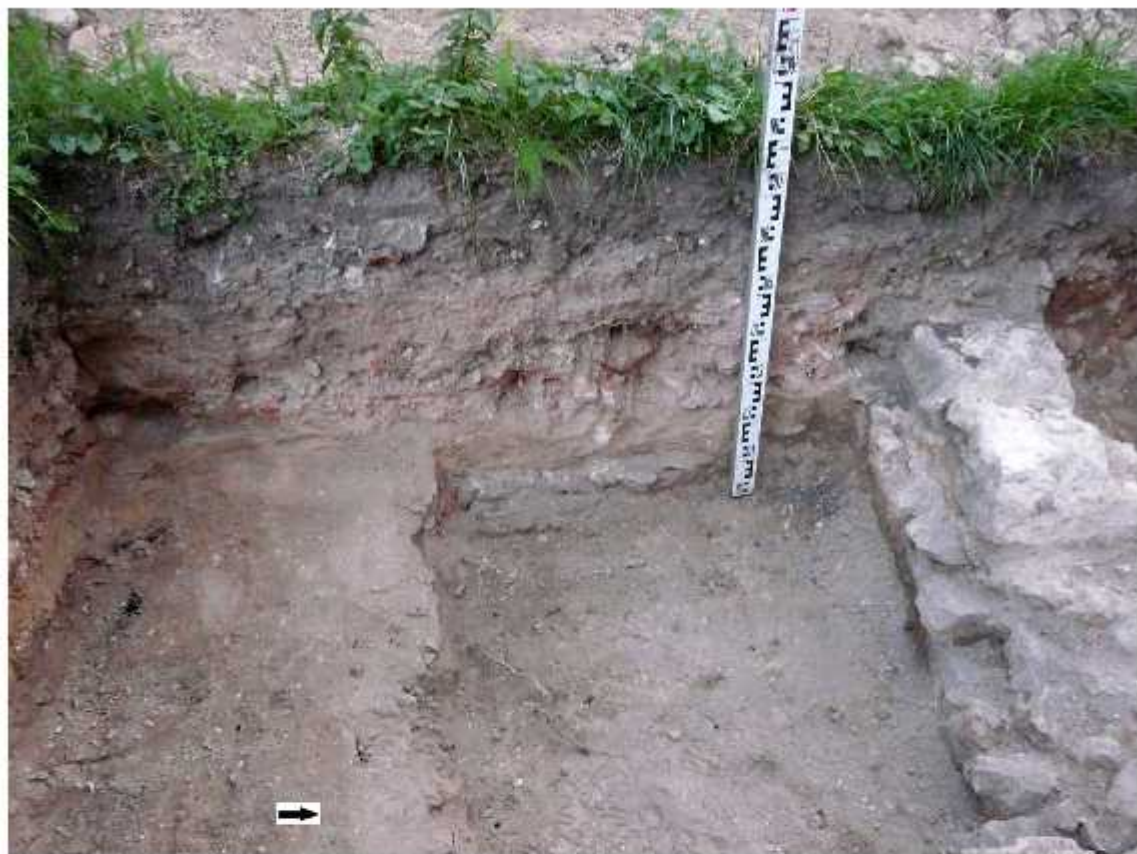
Fot. 48. Bodzentyn, zamek, teren pałacu biskupów krakowskich. Wykop 2/2019, odcinek I, część zachodnia. Profil W odcinka (fragment południowy) oraz mur E Widok od E.

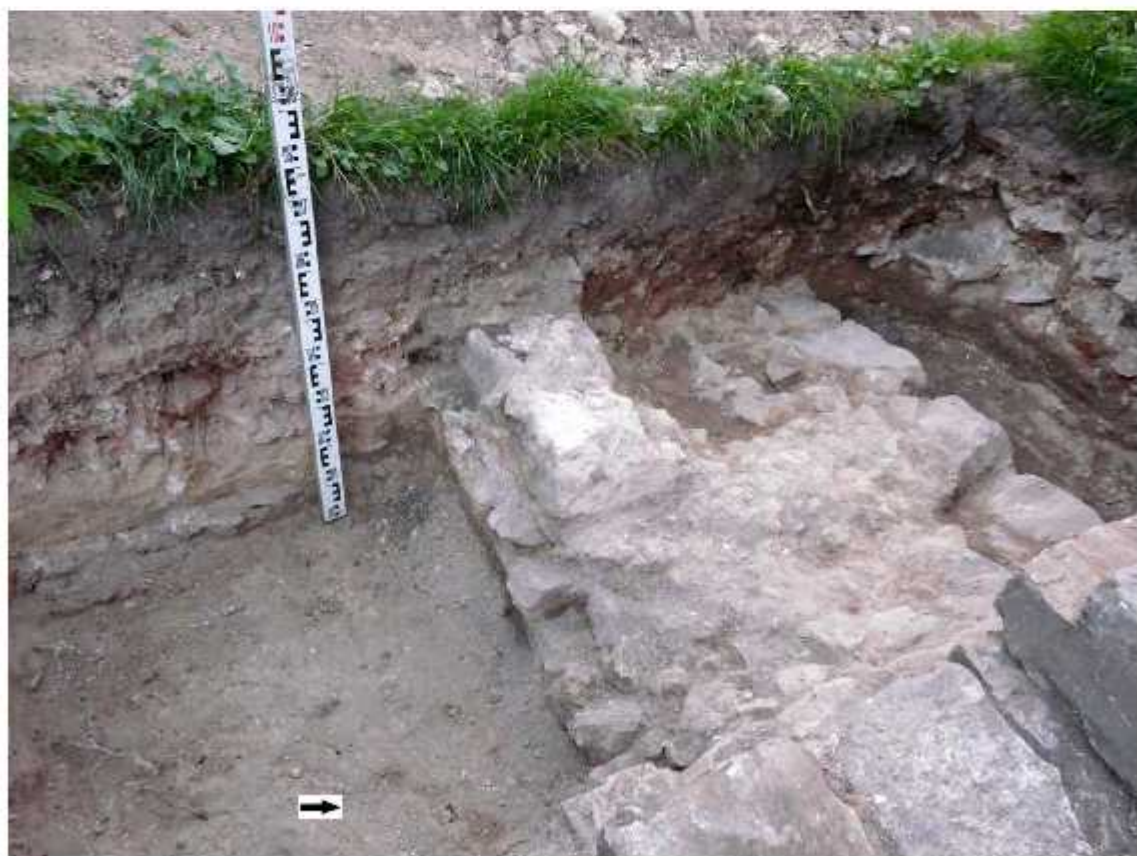
Fot. 49. Bodzentyn, zamek, teren pałacu biskupów krakowskich. Wykop 2/2019, odcinek I, część zachodnia. Profil W odcinka (fragment północny) oraz mur E Widok od E.

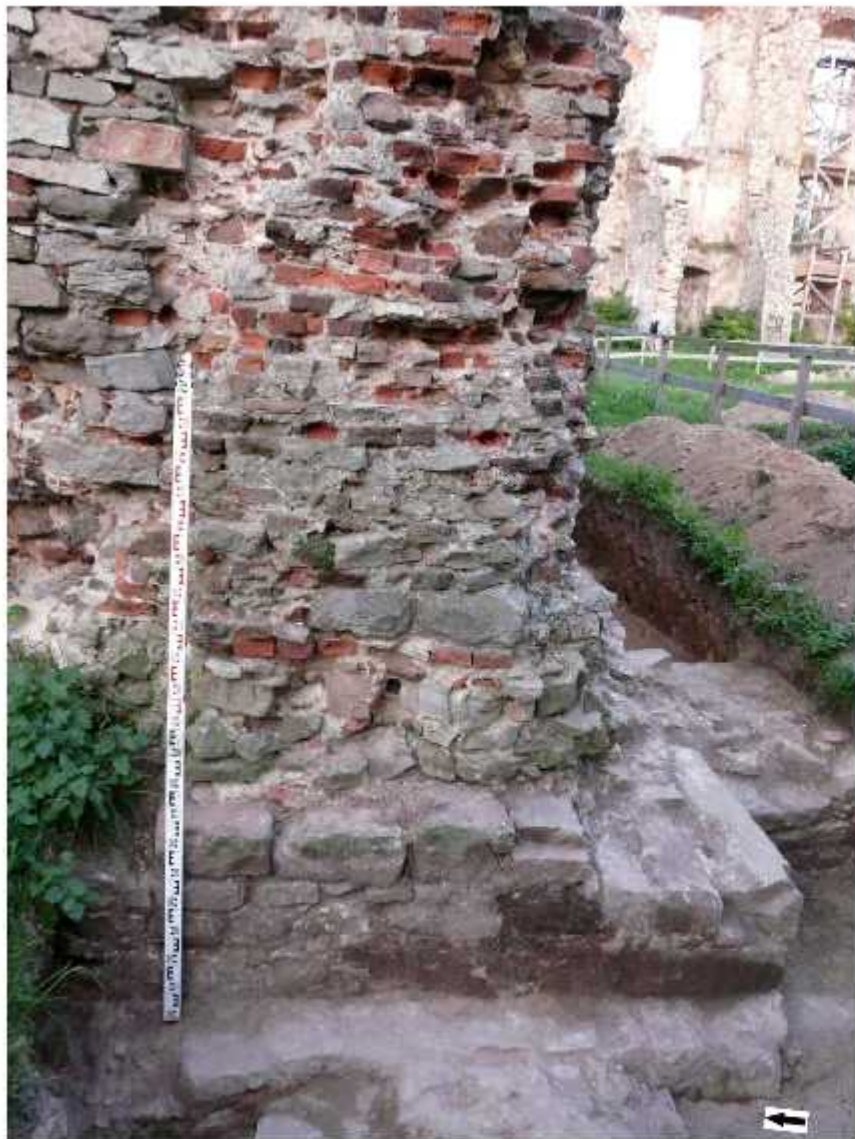
Fot. 50. Bodzentyn, zamek, teren pałacu biskupów krakowskich. Wykop 2/2019, odcinek I, część zachodnia. Relikty ściany W średniowiecznej wieży, naroża SW skrzydła N pałacu oraz muru E Widok od W.

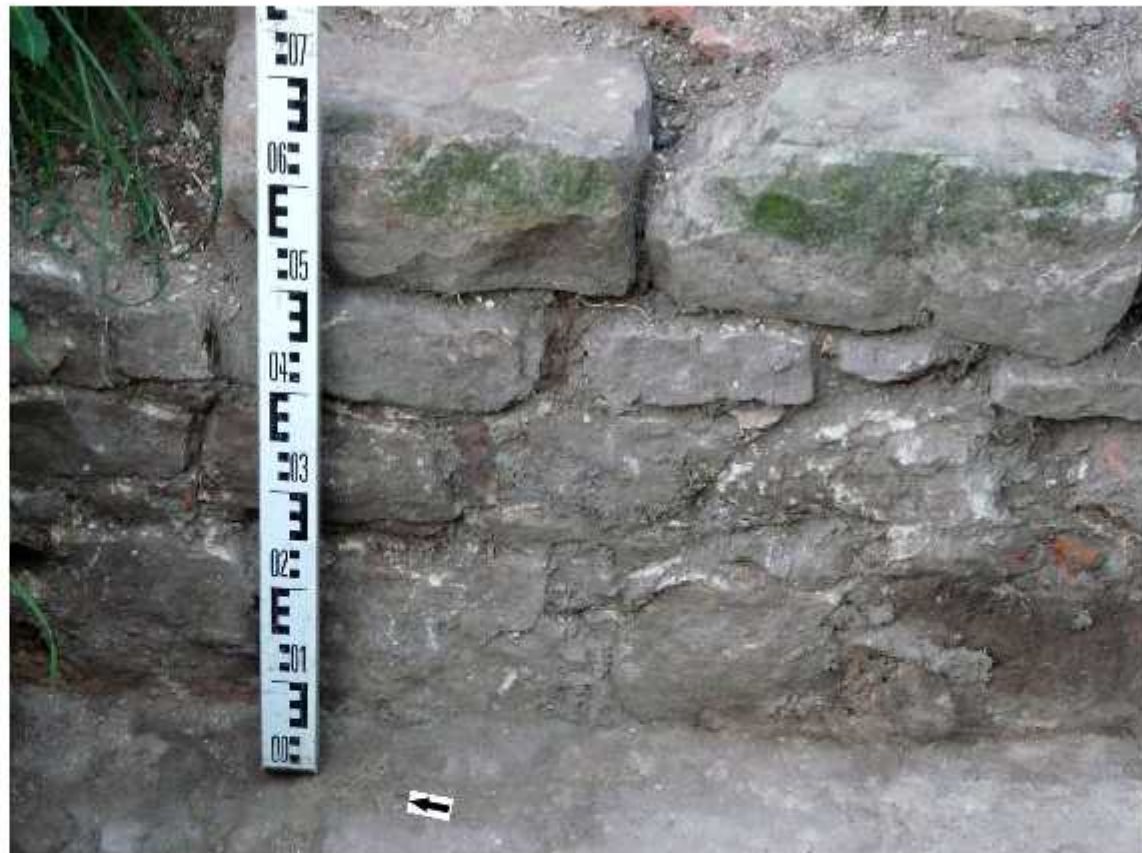
Fot. 51. Bodzentyn, zamek, teren pałacu biskupów krakowskich. Wykop 2/2019, odcinek I, część zachodnia. Fragment oblicowania ściany W średniowiecznej wieży. idok od W.

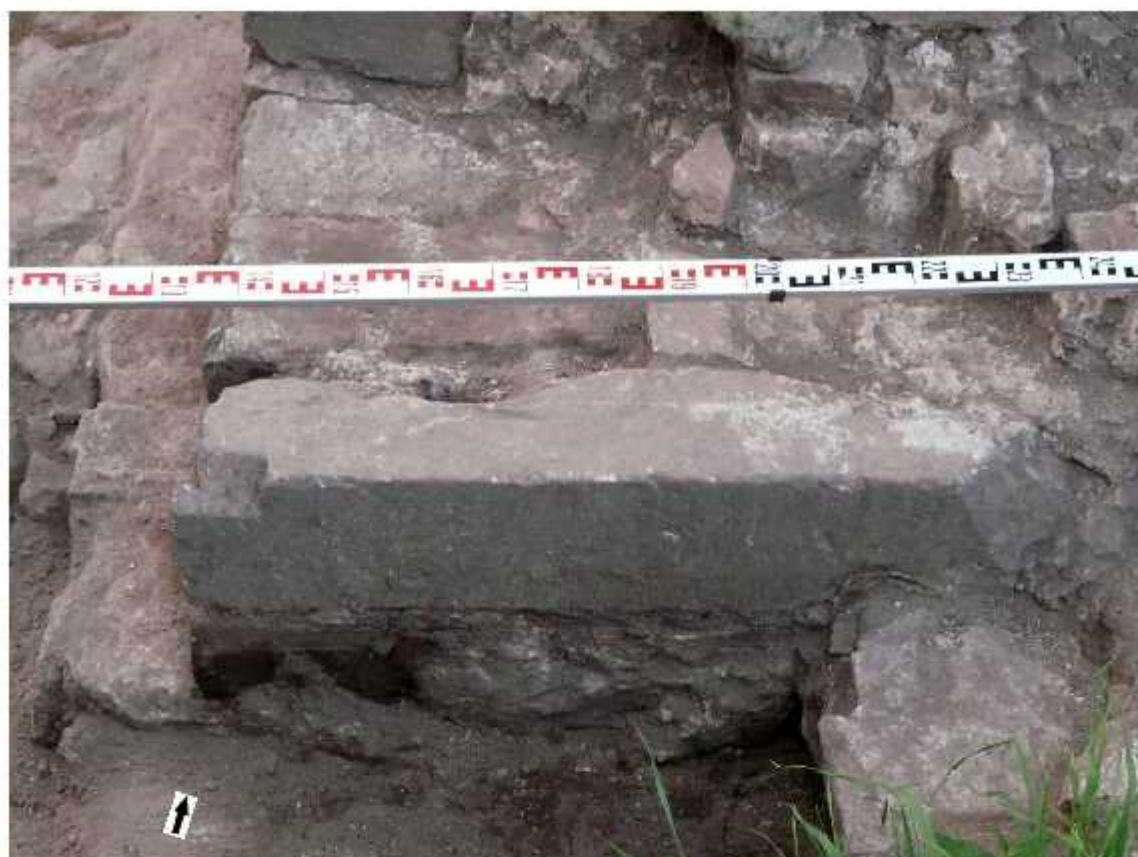
Fot. 52. Bodzentyń, zamek, teren pałacu biskupów krakowskich. Wykop 2/2019, odcinek I, część zachodnia. Fragment detalu architektonicznego (obramienia otworu) wtórnie użyty do wyrównania cokołu pod naroże SW skrzydła N pałacu. Widok od S.

W związku z rozbudową skrzydła północnego zamku (w drugiej połowie XVII w.?) wyrównano ubytki naroża rozebranej wieży kładąc warstwę dużych obciosanych kamieni oraz wykorzystując fragmenty starszego detalu (ciosowy fragment portalu lub obramienia okna z piaskowca, szer. 25 cm, dług. 100 cm, w części sfazowany) może pochodzącego z dawnej wieży. Mur dawnej wieży wysunięty jest około 30 cm na W i około 50 cm na S przed lica XVII-wiecznych ścian skrzydła północnego.

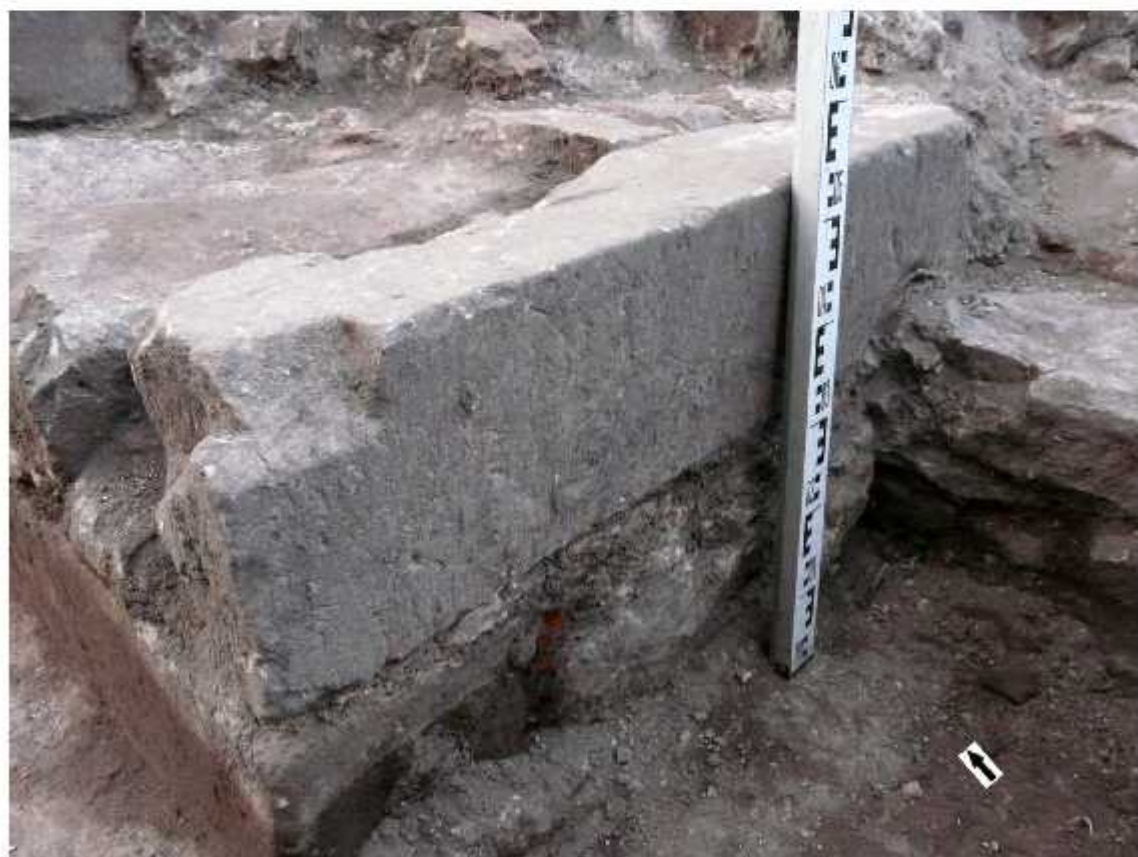
Fot. 53. Bodzentyń, zamek, teren pałacu biskupów krakowskich. Wykop 2/2019, odcinek I, część zachodnia. Fragment detalu architektonicznego (obramienia otworu) wtórnie użyty do wyrównania cokołu pod naroże SW skrzydła N pałacu. Widok od SW.

Stwierdzono, że w związku z budową skrzydła północnego (w ciągu drugiej połowy XVII w.) wyrównano ubytki cokołu pod naroże SW tego budynku, kładąc warstwę dużych obciosanych kamieni w przybliżeniu prostopadłościennych oraz używając fragmentu starszego detalu z szarego piaskowca (fragment obramienia okna lub drzwi o długości 100 i szerokości średniej 25 cm, być może pochodzący z rozebranej wieży). Cokół tworzy odsadzkę o szerokości 30 cm od strony zachodniej i około 50 cm od strony południowej.

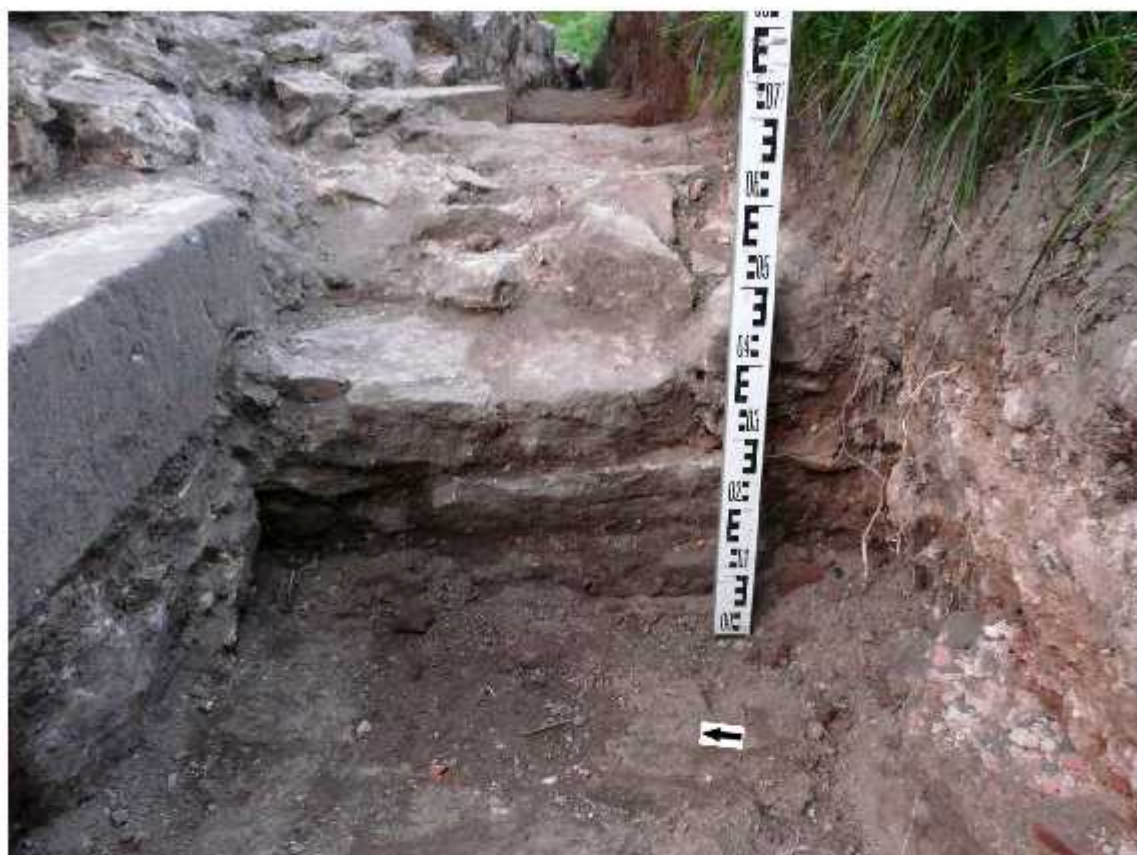
Fot. 54. Bodzentyn, zamek, teren pałacu biskupów krakowskich. Wykop 2/2019, odcinek I, część zachodnia. Lico zachodnie muru D na styku z oblicowaniem ściany S średniowiecznej wieży (węzeł przewiązany). Widok od W.
