**Bodzentyn, woj. świętokrzyskie, pow. kielecki, zamek**

# Sprawozdanie

**z badań archeologicznych, przeprowadzonych w 2019 r.  
w obrębie zamku biskupów krakowskich  
w Bodzentynie, pow. kielecki**

## **Sprawozdanie z badań archeologicznych, przeprowadzonych w 2019 r. w obrębie zamku biskupów krakowskich w Bodzentynie, pow. kielecki**

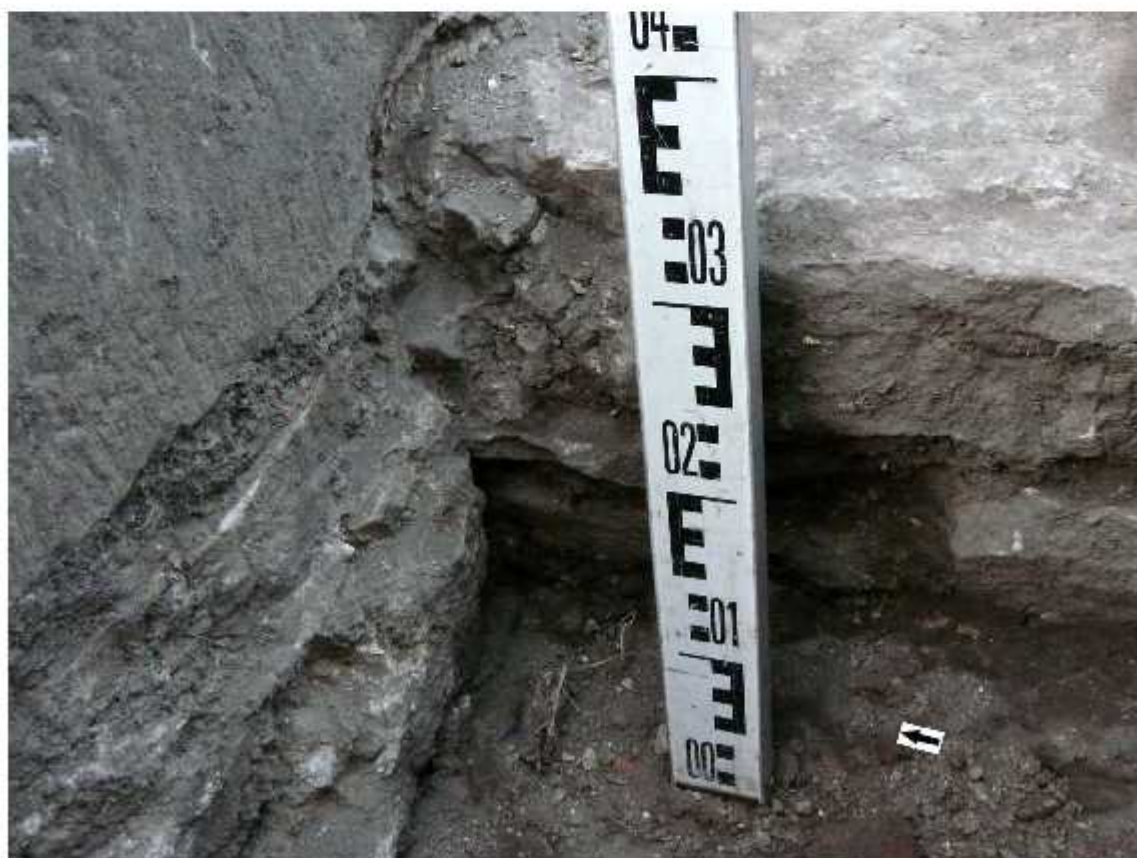
Fot. 55. Bodzentyn, zamek, teren pałacu biskupów krakowskich. Wykop 2/2019, odcinek I, część zachodnia. Lico zachodnie muru D na styku z oblicowaniem ściany S średniowiecznej wieży (węzeł przewiązany). Widok od W (zbliżenie).

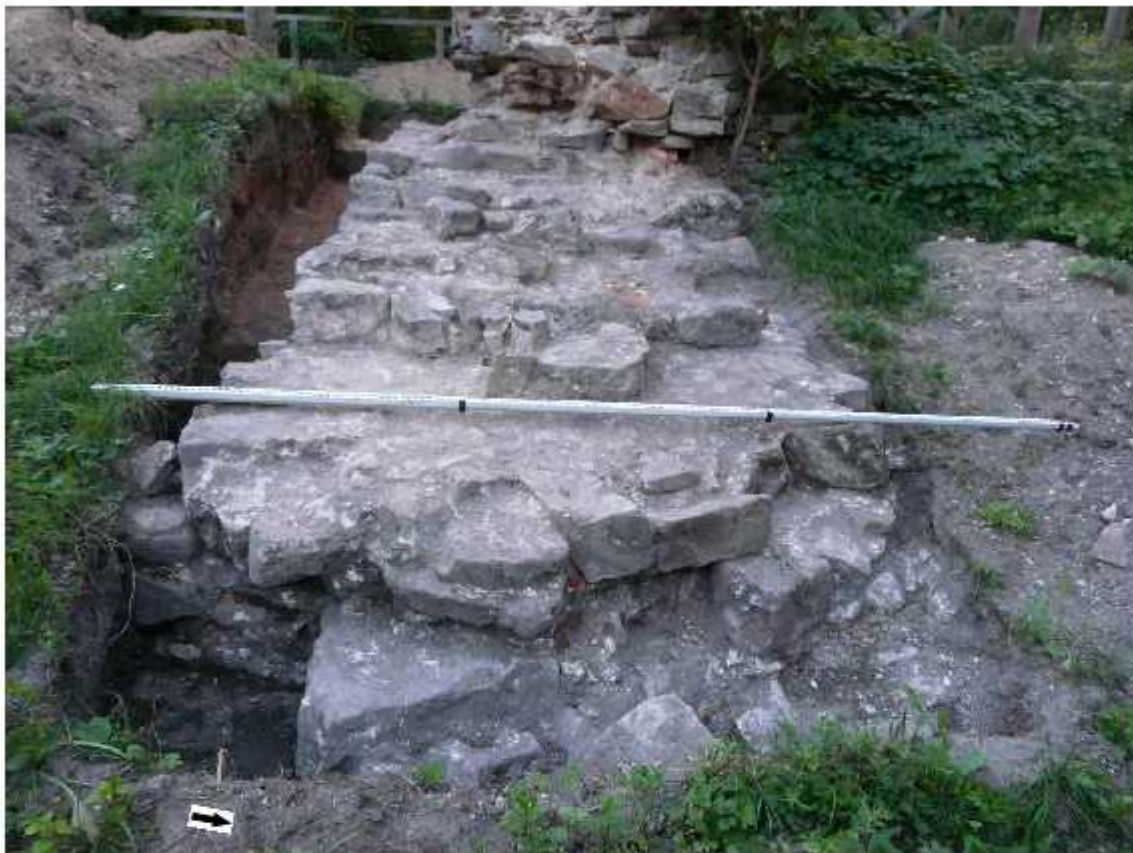
Fot. 56. Bodzentyń, zamek, teren pałacu biskupów krakowskich. Wykop 2/2019, odcinek 1, część wschodnia. Relikty naroża SE średniowiecznej wieży oraz cokół ściany S skrzydła N pałacu; po lewej styk z murem B (węzeł przewiązany). Widok od E.

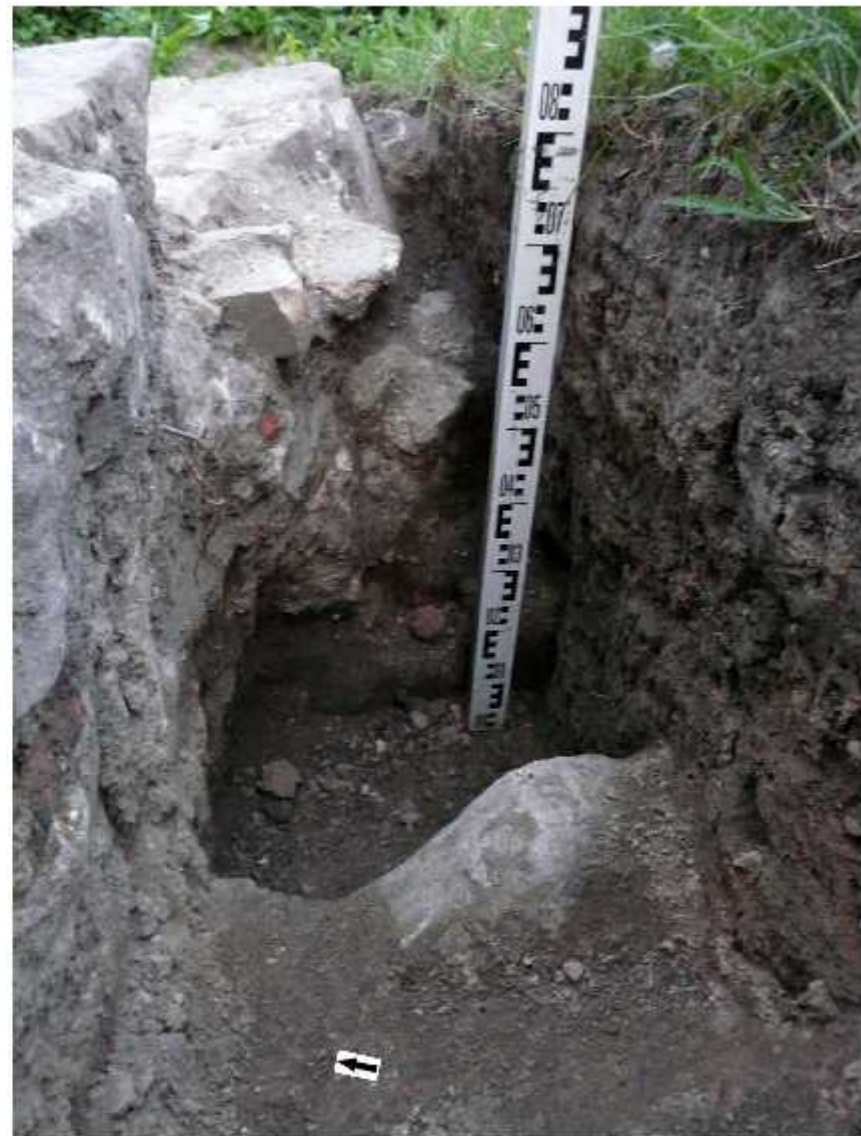
Fot. 57. Bodzentyń, zamek, teren pałacu biskupów krakowskich. Wykop 2/2019, odcinek 1, część wschodnia. Styk ściany S średniowiecznej wieży z murem B (węzeł przewiązany). Widok od W.

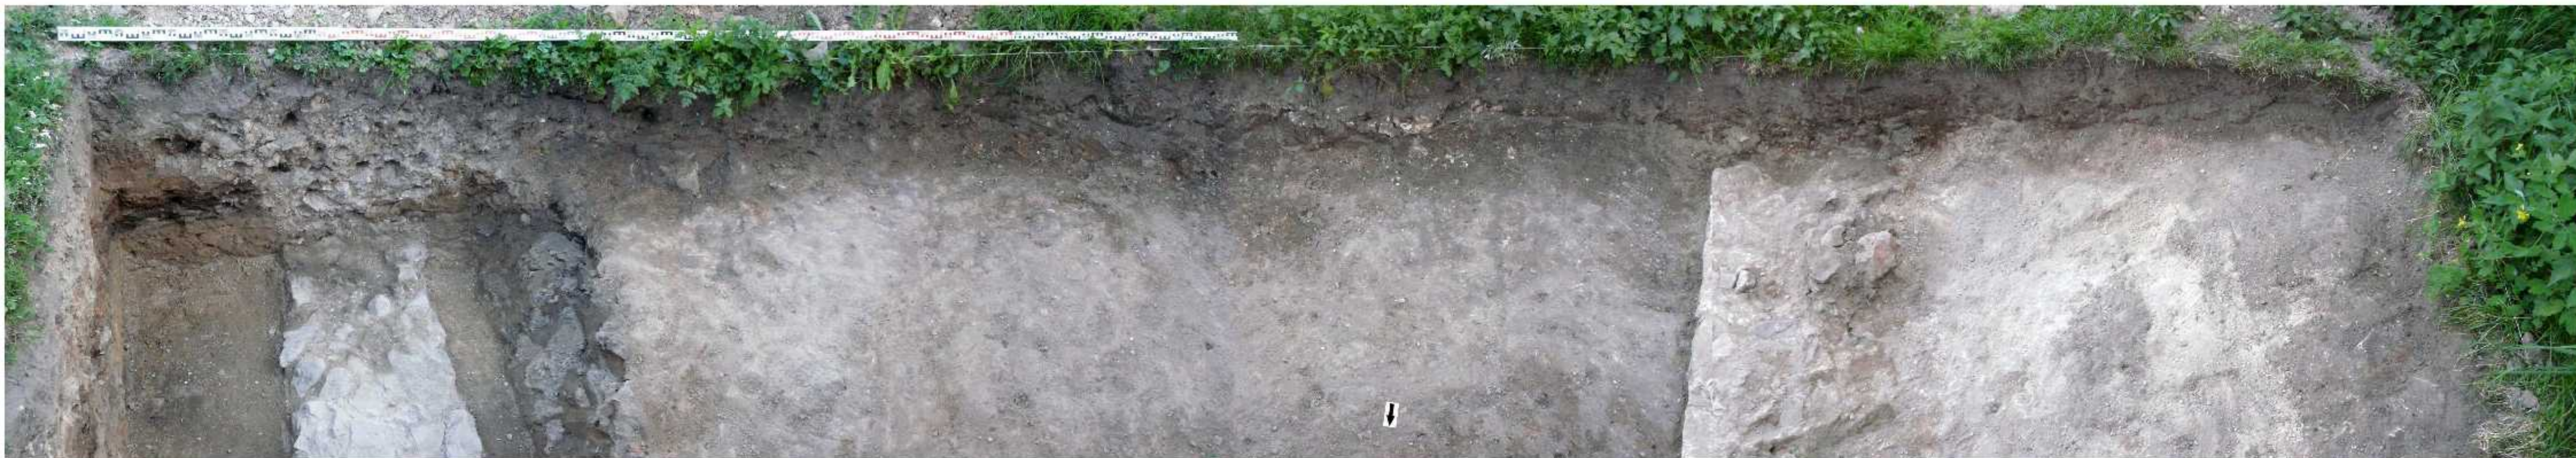
Fot. 58. Bodzentyn, zamek, teren pałacu biskupów krakowskich. Wykop 2/2019, odcinek II. Profil S i dno odcinka. Widok od N.

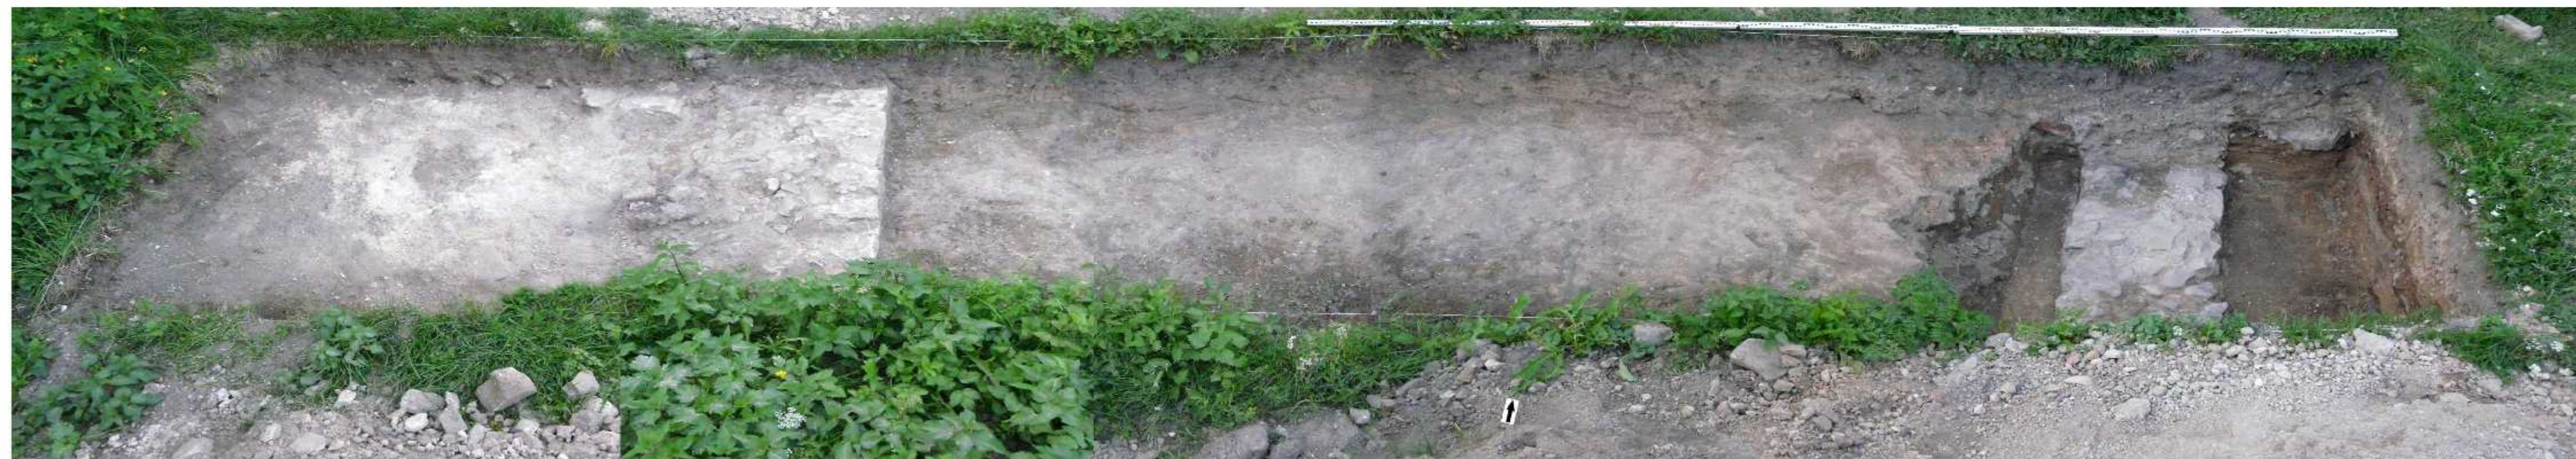
Fot. 59. Bodzentyn, zamek, teren pałacu biskupów krakowskich. Wykop 2/2019, odcinek II. Profil N i dno odcinka. Widok od S.

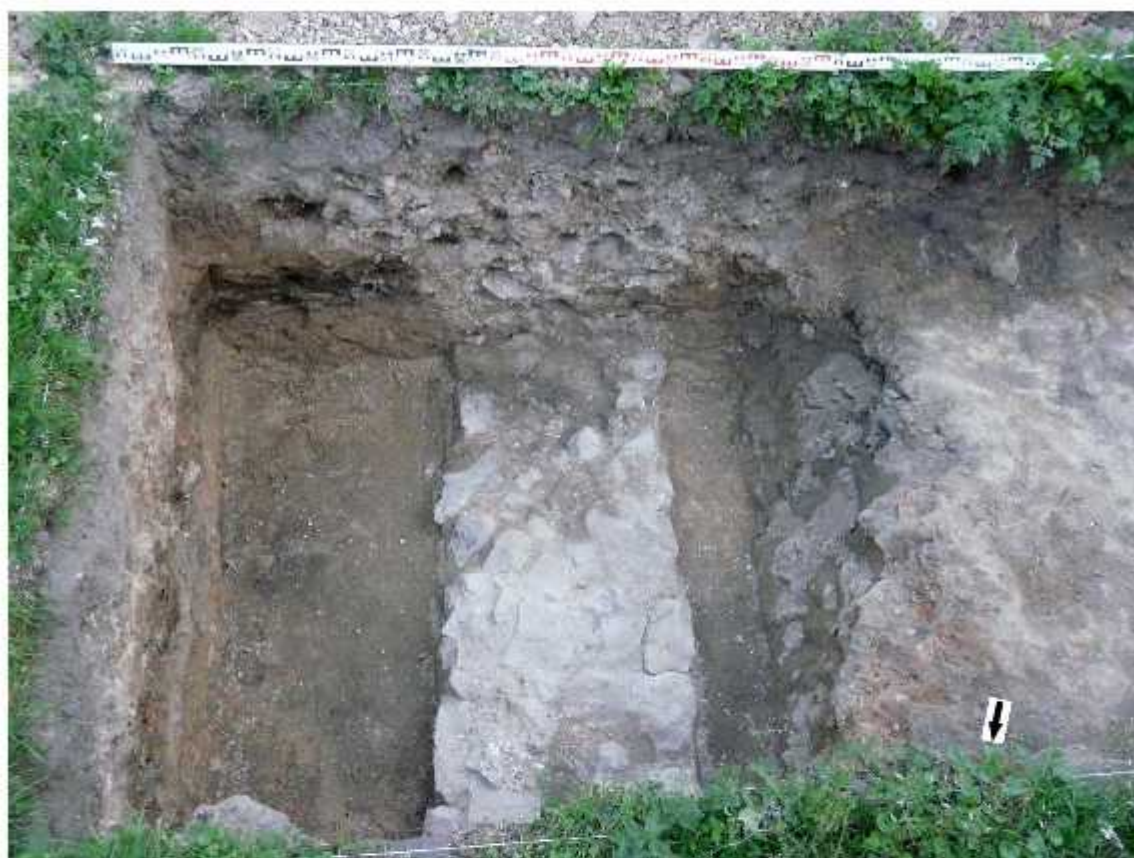
Fot. 60. Bodzentyn, zamek, teren pałacu biskupów krakowskich. Wykop 2/2019, odcinek II, część wschodnia. Profil S i reliktu muru B. Widok od N.

- 3/ mur B – południowy kraniec muru dostawiony jest pod kątem prostym do północnego lica muru C; korona muru jest znacznie gorzej zachowana niż w odcinku I;

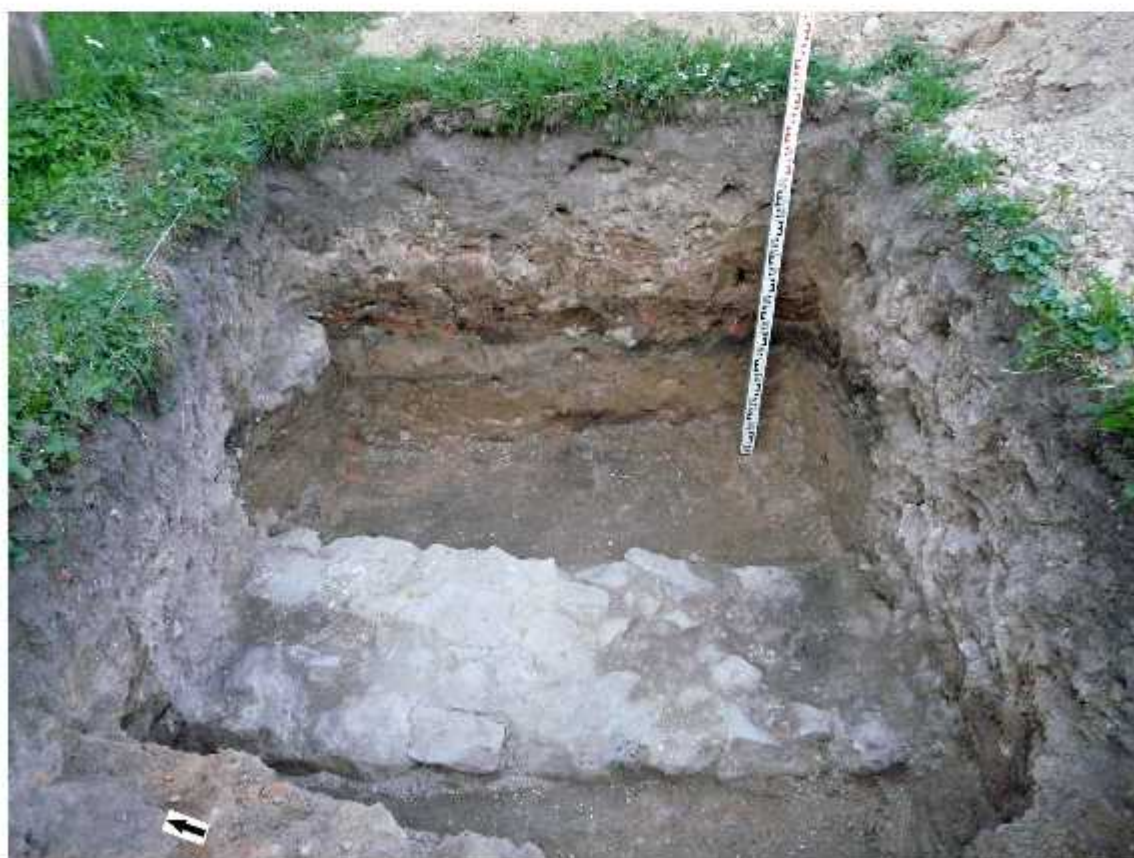
Fot. 61. Bodzentyn, zamek, teren pałacu biskupów krakowskich. Wykop 2/2019, odcinek II, część wschodnia. Profil E odcinka oraz reliktu muru B. Widok od W.

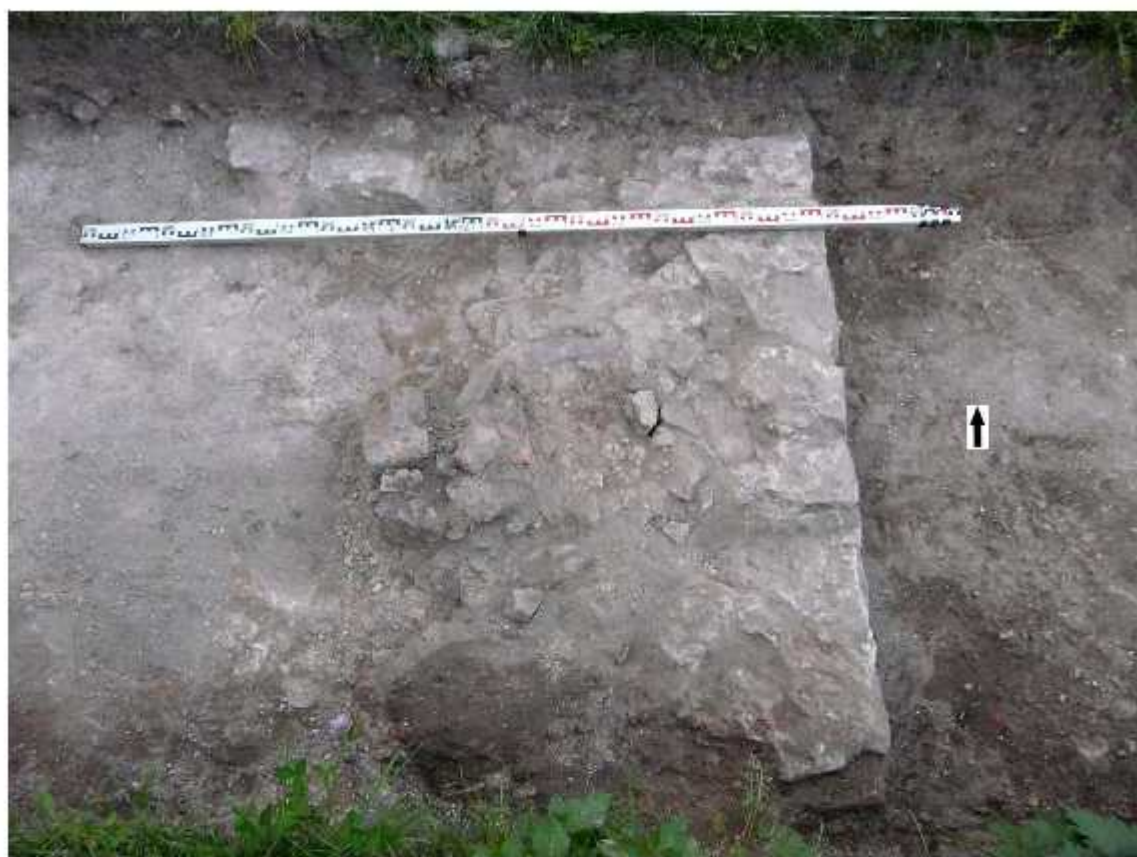
Fot. 62. Bodzentyn, zamek, teren pałacu biskupów krakowskich. Wykop 2/2019, odcinek II, część zachodnia. Relikty muru D. Widok od S.

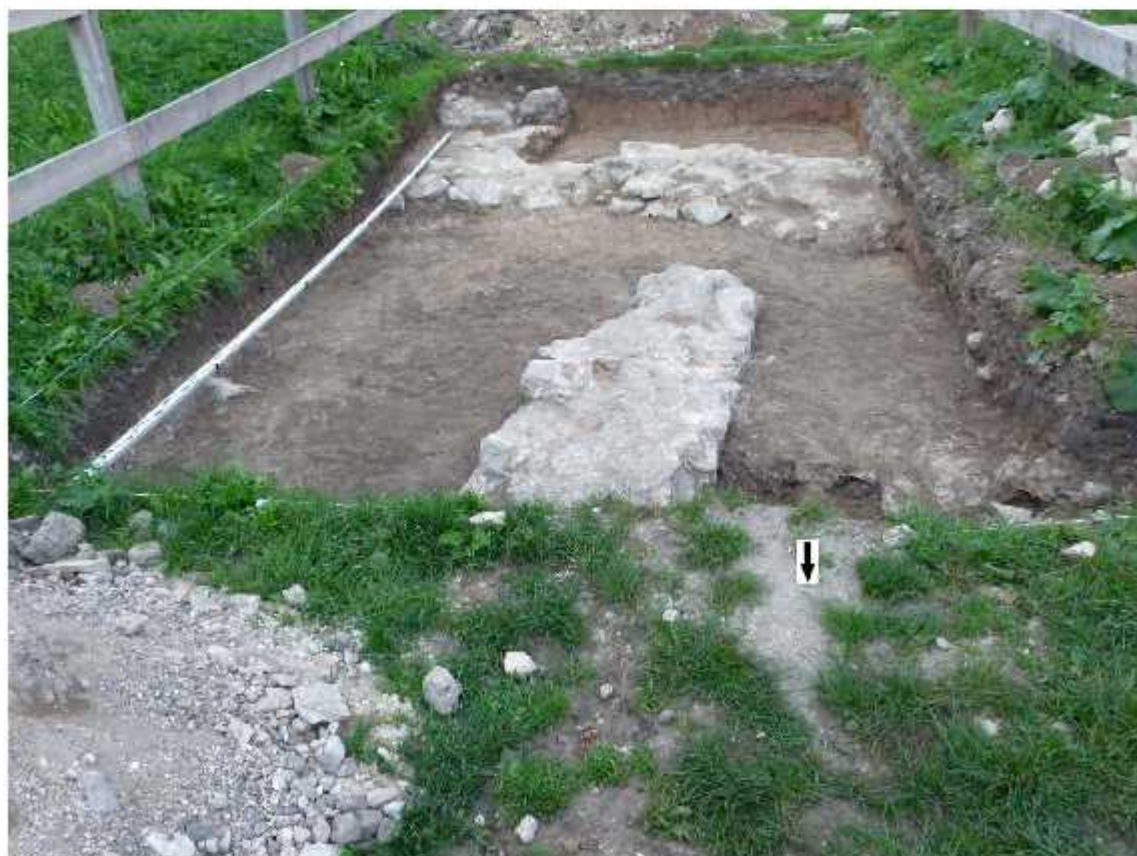
Fot. 63. Bodzentyn, zamek, teren pałacu biskupów krakowskich. Wykop 4/2019, część wschodnia. Widok ogólny od N.

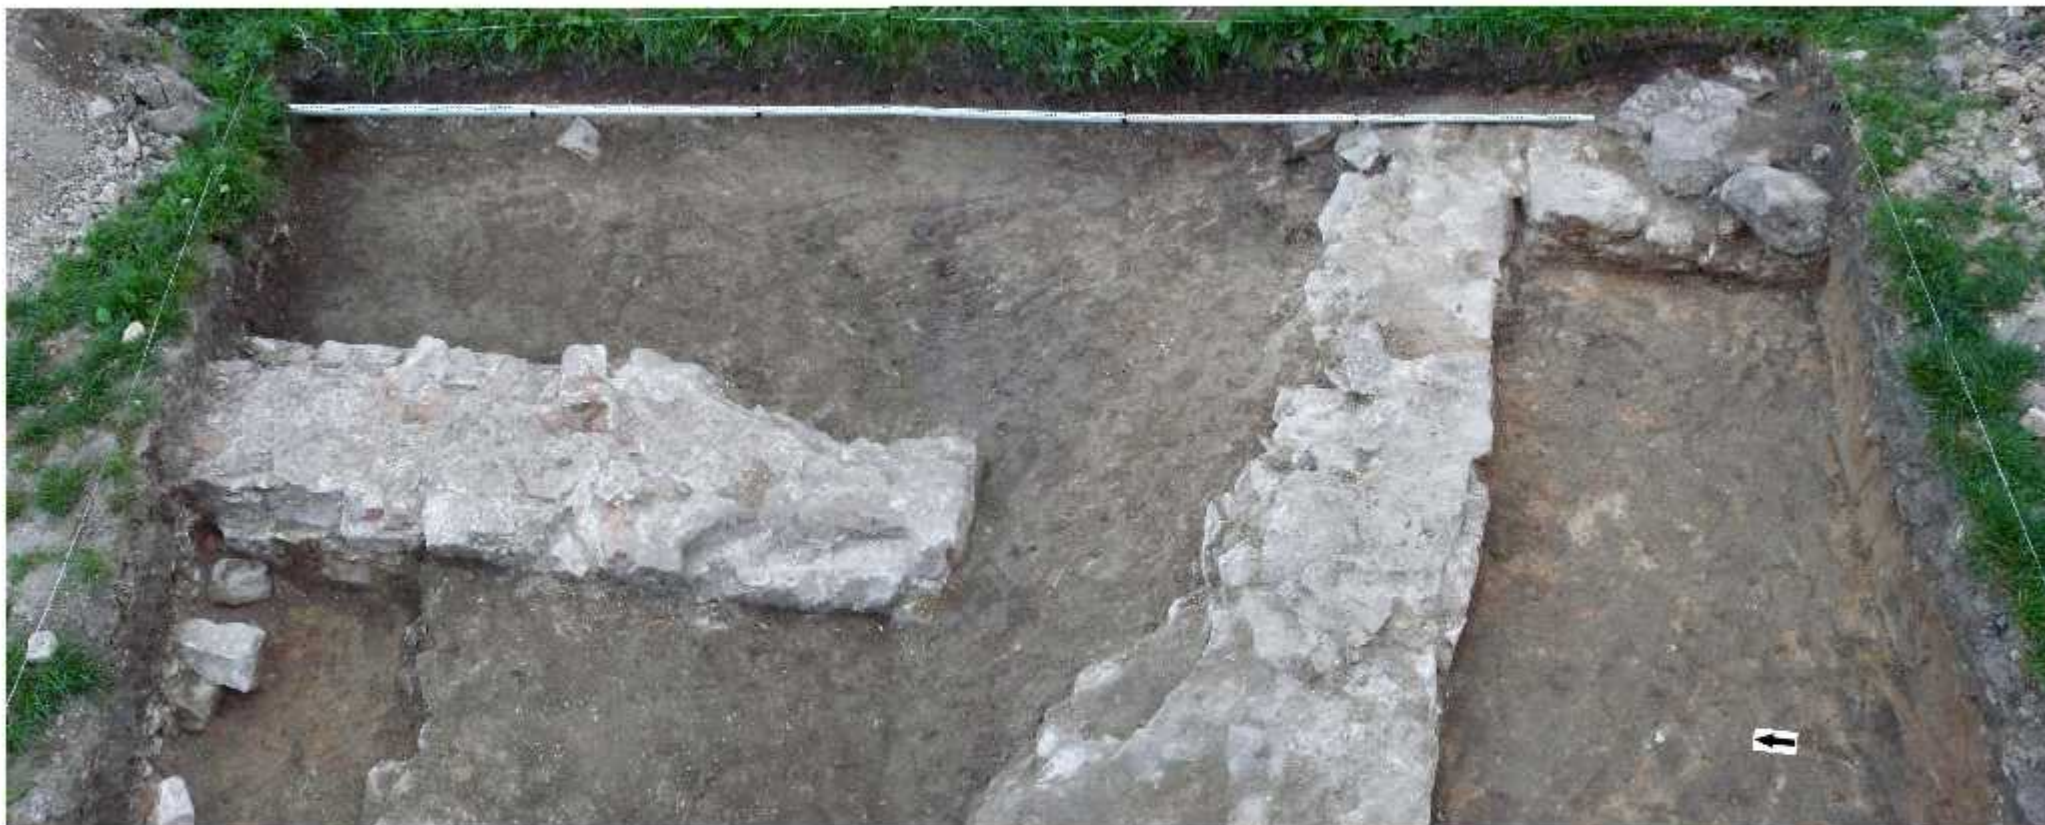
Fot. 64. Bodzentyń, zamek, teren pałacu biskupów krakowskich. Wykop 4/2019, część wschodnia. Widok ogólny od W.

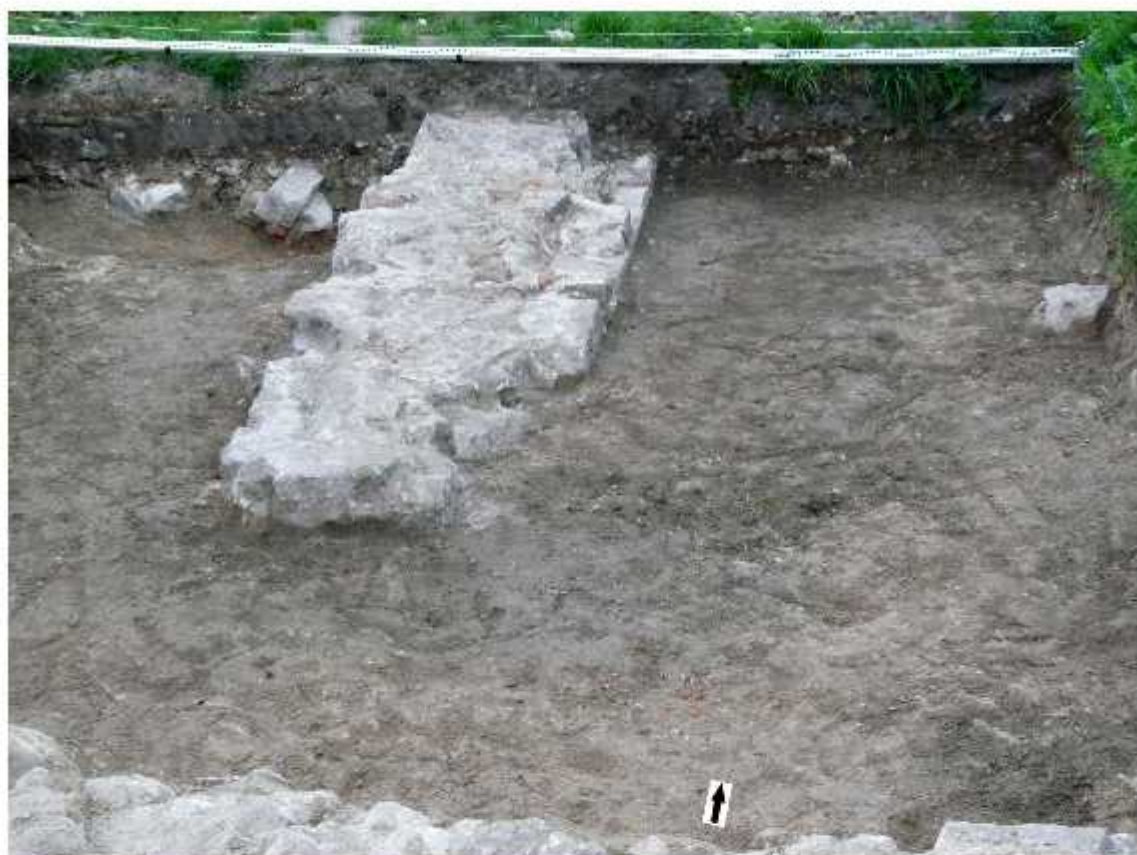
Fot. 65. Bodzentyn, zamek, teren pałacu biskupów krakowskich. Wykop 4/2019, część wschodnia. Profil N i mur F. Widok od S.

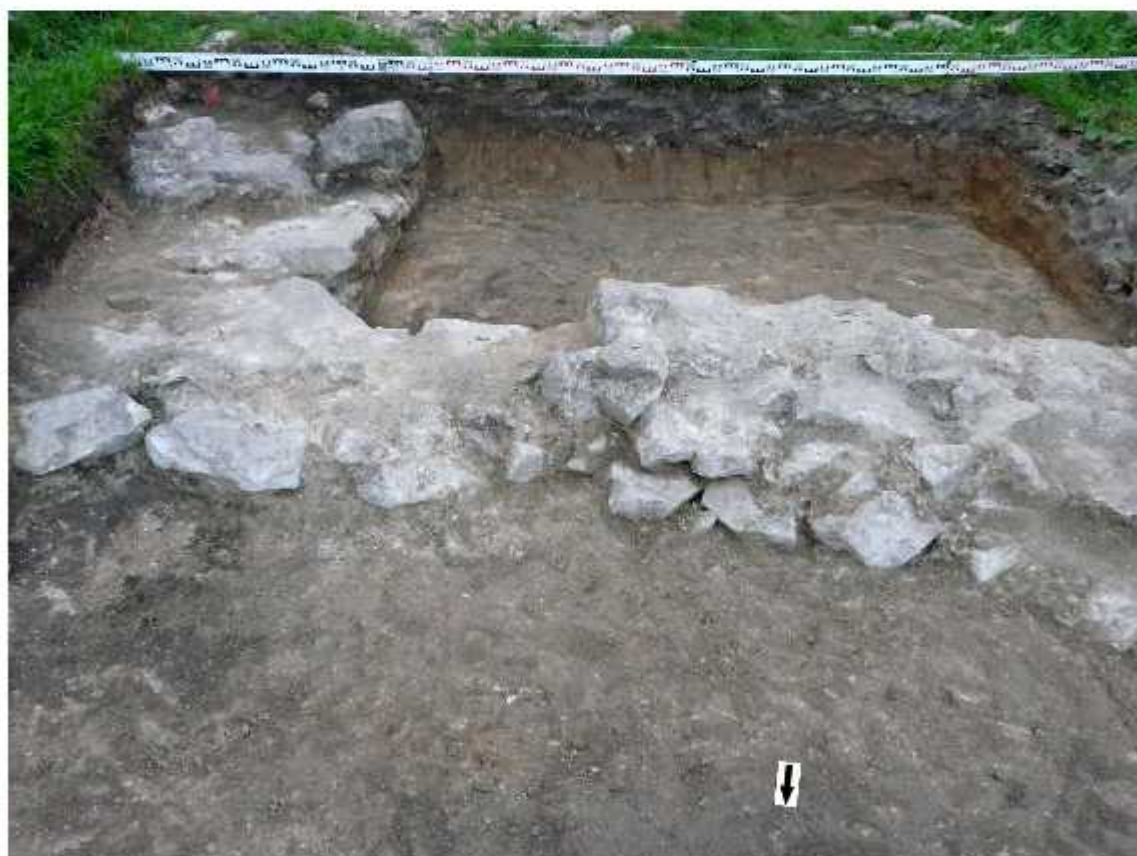
Fot. 66. Bodzentyn, zamek, teren pałacu biskupów krakowskich. Wykop 4/2019, część wschodnia. Profil S oraz mury F1 i F2. Widok od N.

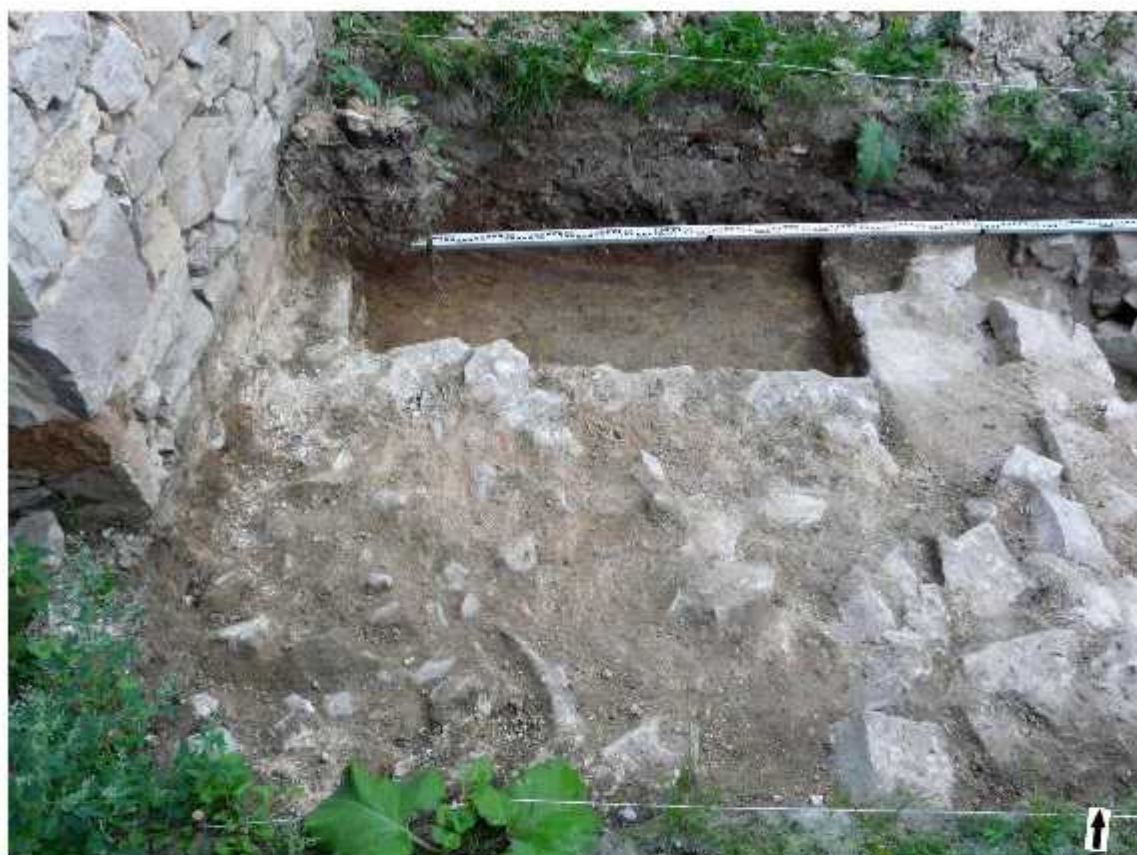
Fot. 67. Bodzentyn, zamek, teren pałacu biskupów krakowskich. Wykop 4/2019, część zachodnia. Profil N oraz mury C i C3. Widok od S.

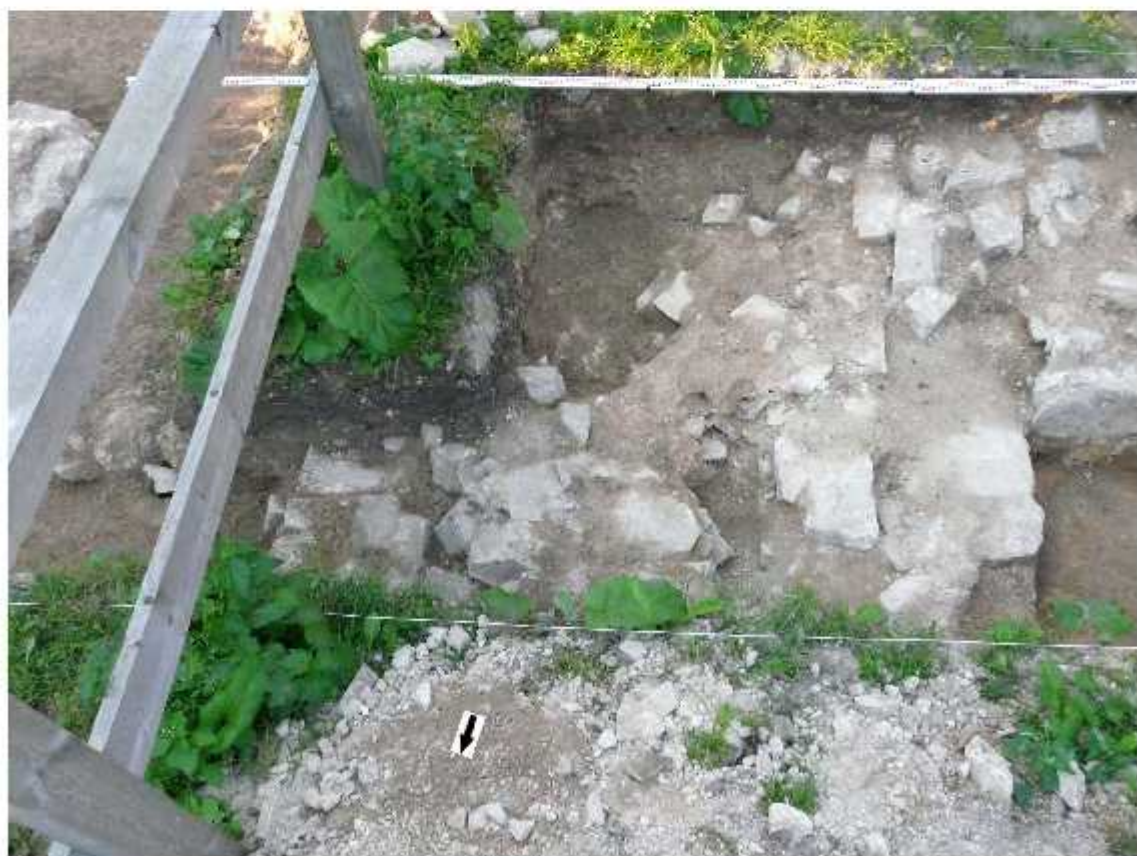
Fot. 68. Bodzentyn, zamek, teren pałacu biskupów krakowskich. Wykop 4/2019, część zachodnia. Mury C i C3. Widok od N.

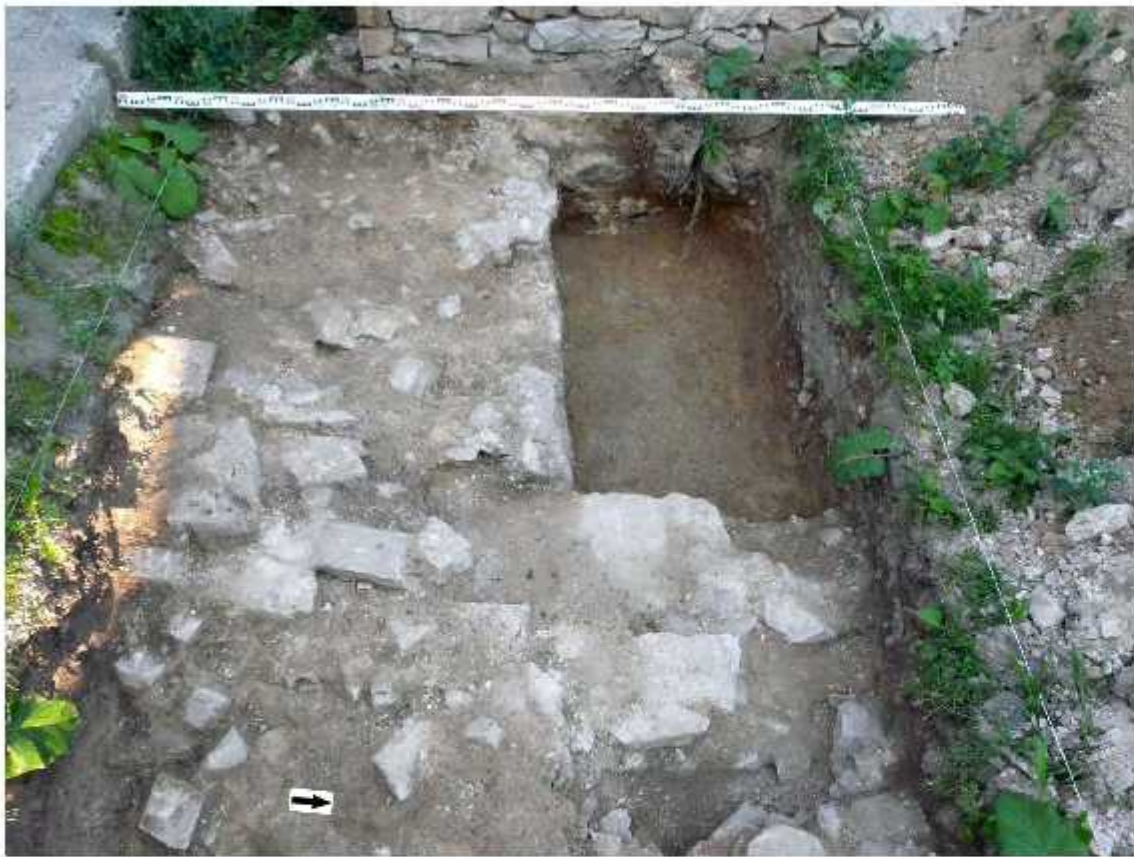
Fot. 69. Bodzentyn, zamek, teren pałacu biskupów krakowskich. Wykop 4/2019, część zachodnia. Mury C i C3. Widok od E.

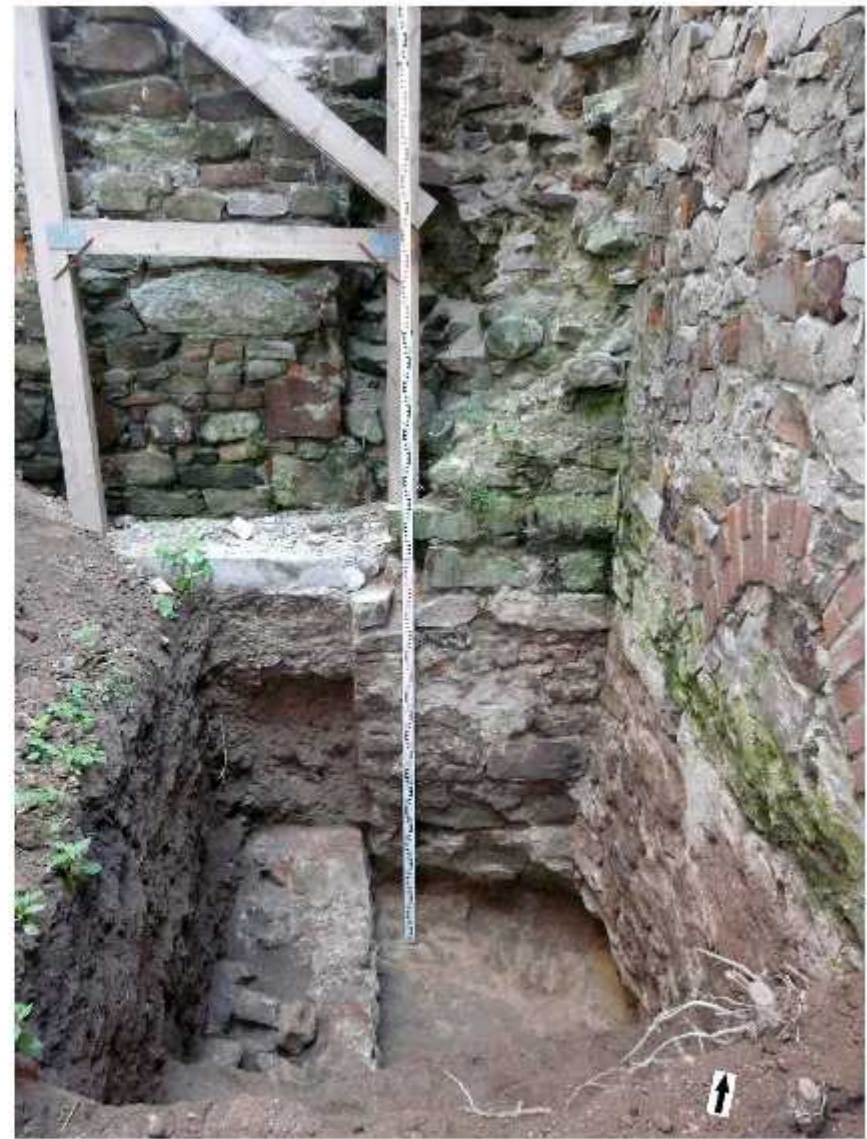
Fot. 70. Bodzentyn, zamek, teren pałacu biskupów krakowskich. Wykop 5/2019 (piwnica zachodnia skrzydła S pałacu). Widok ogólny od S.

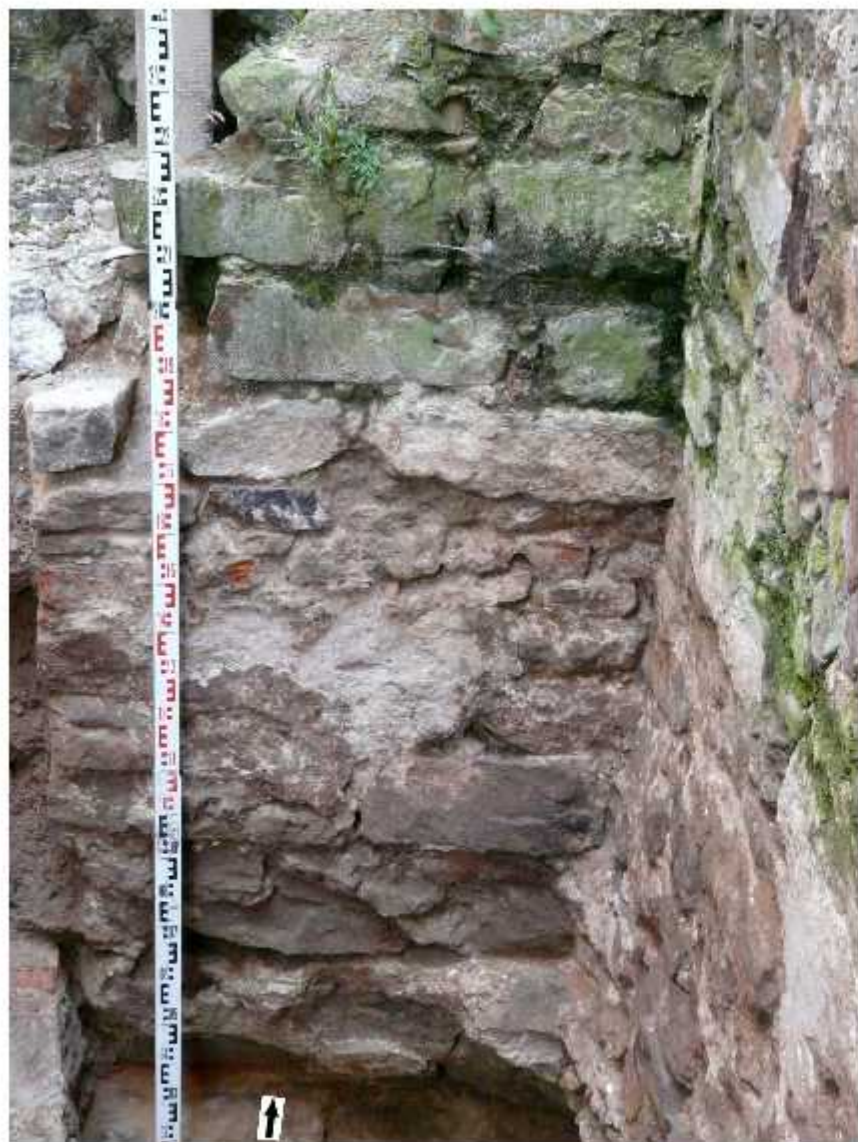
Fot. 71. Bodzentyn, zamek, teren pałacu biskupów krakowskich. Wykop 5/2019 (piwnica zachodnia skrzydła S pałacu). Naroże NE piwnicy z reliktem starszego muru wtopionego w mury skrzydła S. Widok od S.

Dokonano oględzin zachodniej piwnicy budynku bramnego. Ściana jako całość została wzniesiona wraz z budynkiem w drugiej połowie XVII w. W narożu NE znajduje się fragment starszego budynku, wykorzystany przy budowie skrzydła XVII-wiecznego. Wydaje się, że wtopiony w naroże fragment wzniesiony został na przedłużeniu muru B. Zachowało się częściowo jego oblicowanie S, z przyciosanego kamienia sortowanego układanego warstwowo, przy czym warstwy obciosanego kamienia o prostokątnym licu rozdzielone są wąskimi warstwami wyrównawczymi z płaskiego kamienia łamanego. Wnętrze muru to drobniejszy kamień łamany z domieszką ułamków cegieł w zaprawie wapiennej (technika *opus emplectum*). Jest to inna technika niż mur B w odcinku I wykopu (mur pełny). Być może pierwotnie była to przypora dostawiona od strony południowej do muru C, w linii muru B. Relikt muru wysunięty jest na około 70 cm w kierunku wnętrza piwnicy, zachował się na długości około 100 cm; prawdopodobnie w tym miejscu znajdowało się jego naroże SW. Łącznie z murami A, B i C mógł on stanowić fragment starszej, średniowiecznej lub renesansowej bramy, która została rozebrana zanim stanęła brama barokowa.

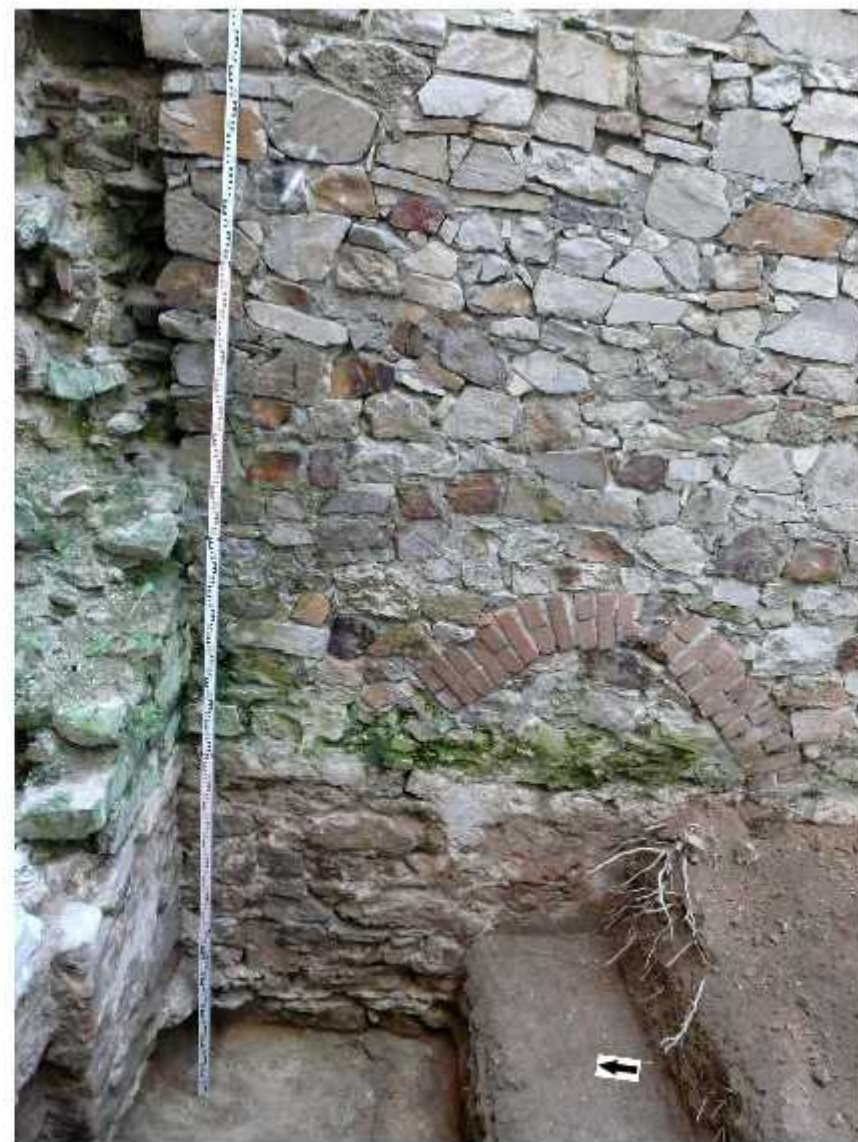
Fot. 72. Bodzentyn, zamek, teren pałacu biskupów krakowskich. Wykop 5/2019 (piwnica zachodnia skrzydła S pałacu). Naroże NE piwnicy, oblicowanie ściany E oraz relikty poziomego użytkowego. Widok od W.

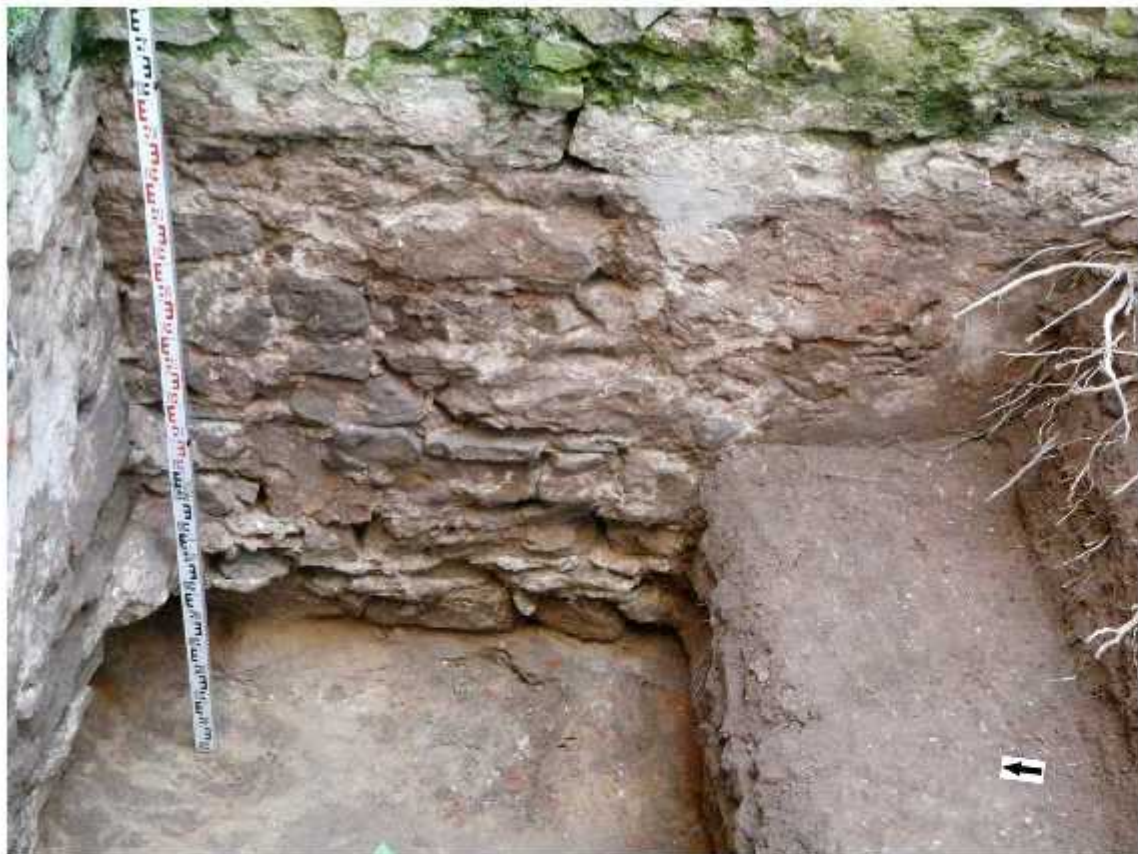
Fot. 73. Bodzentyn, zamek, teren pałacu biskupów krakowskich. Wykop 5/2019 (piwnica zachodnia skrzydła S pałacu). Naroże NE piwnicy, oblicowanie ściany E oraz relikty poziomu użytkowego. Widok od W (zbliżenie).

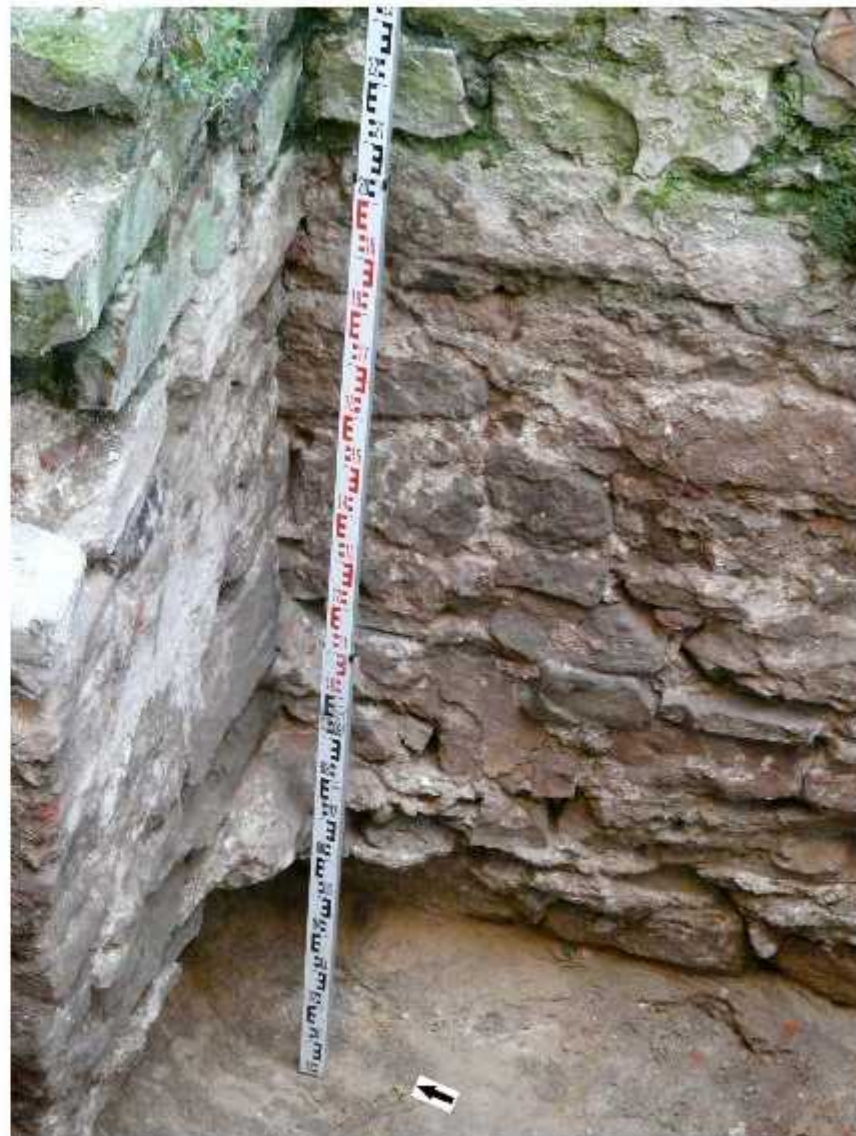
Fot. 74. Bodzentyn, zamek, teren pałacu biskupów krakowskich. Wykop 5/2019 (piwnica zachodnia skrzydła S pałacu). Dolny fragment naroża NE piwnicy. Widok od SW.

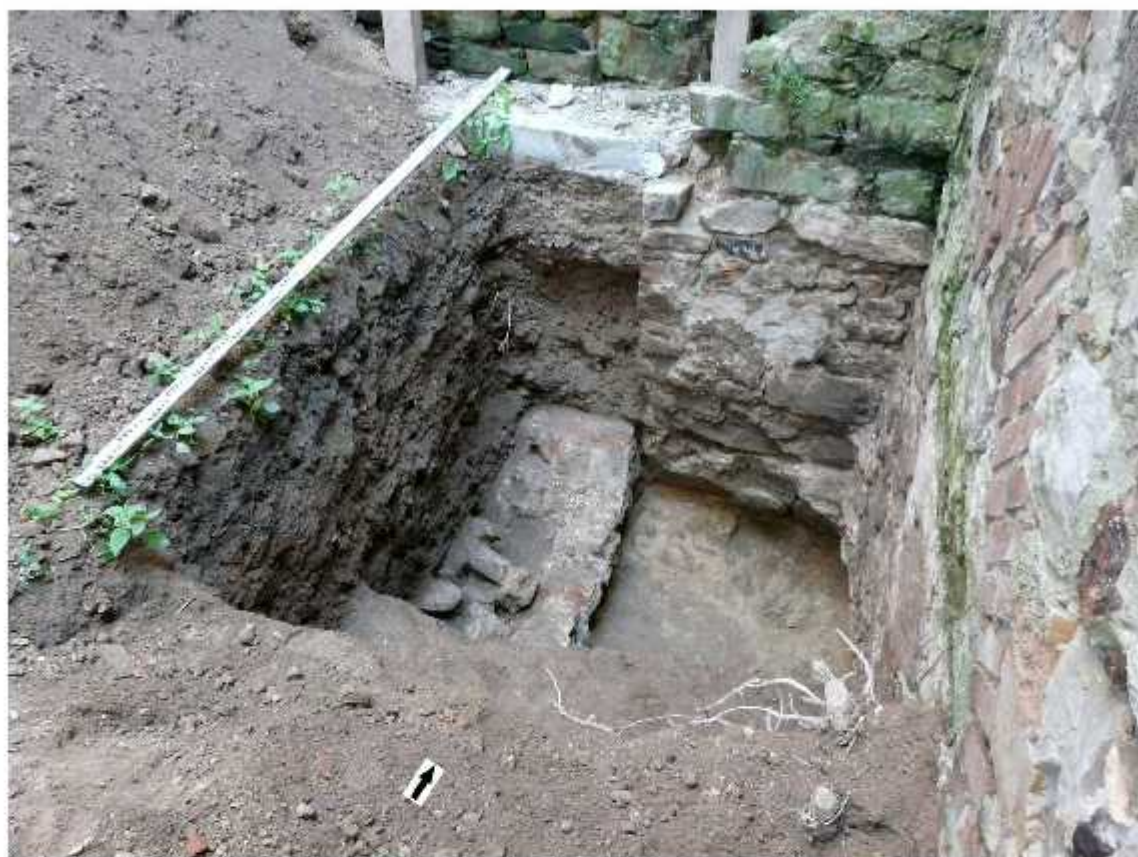
Fot. 75. Bodzentyn, zamek, teren pałacu biskupów krakowskich. Wykop 5/2019 (piwnica zachodnia skrzydła S pałacu). Widok od SE, po lewej widoczny mur G.
