**Bodzentyn, woj. świętokrzyskie, pow. kielecki, zamek**

# Sprawozdanie

**z badań archeologicznych, przeprowadzonych w 2019 r.  
w obrębie zamku biskupów krakowskich  
w Bodzentynie, pow. kielecki**

## **Sprawozdanie z badań archeologicznych, przeprowadzonych w 2019 r. w obrębie zamku biskupów krakowskich w Bodzentynie, pow. kielecki**

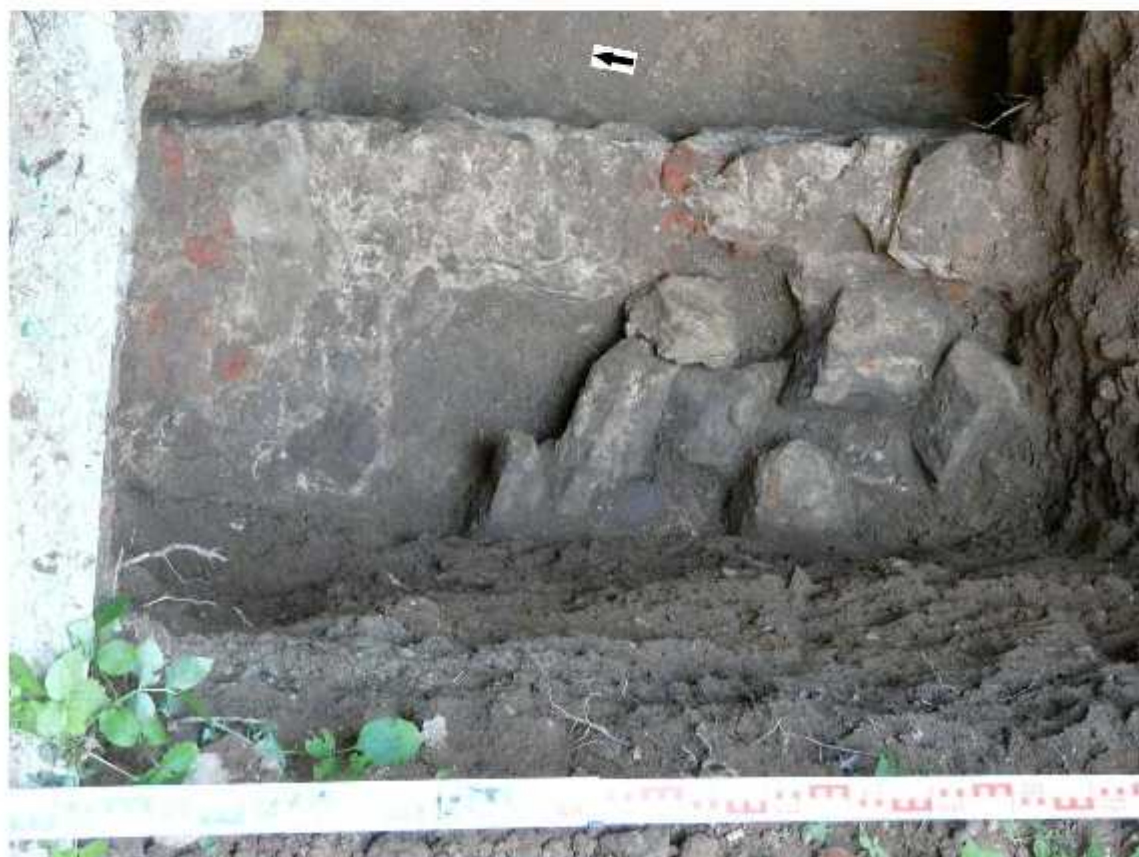
Fot. 76. Bodzentyn, zamek, teren pałacu biskupów krakowskich. Wykop 5/2019 (piwnica zachodnia skrzydła S pałacu). Korona muru G. Widok z góry od W.
